Oensingen / Gärtnerei Jurt
Ausgrabung 2016-2017

Neuere
Grabungen
und
Untersuchungen

Büsserach / Mittelstrasse Ausgrabung 2019

Olten / Marktgasse 27
Baubegleitung 2020

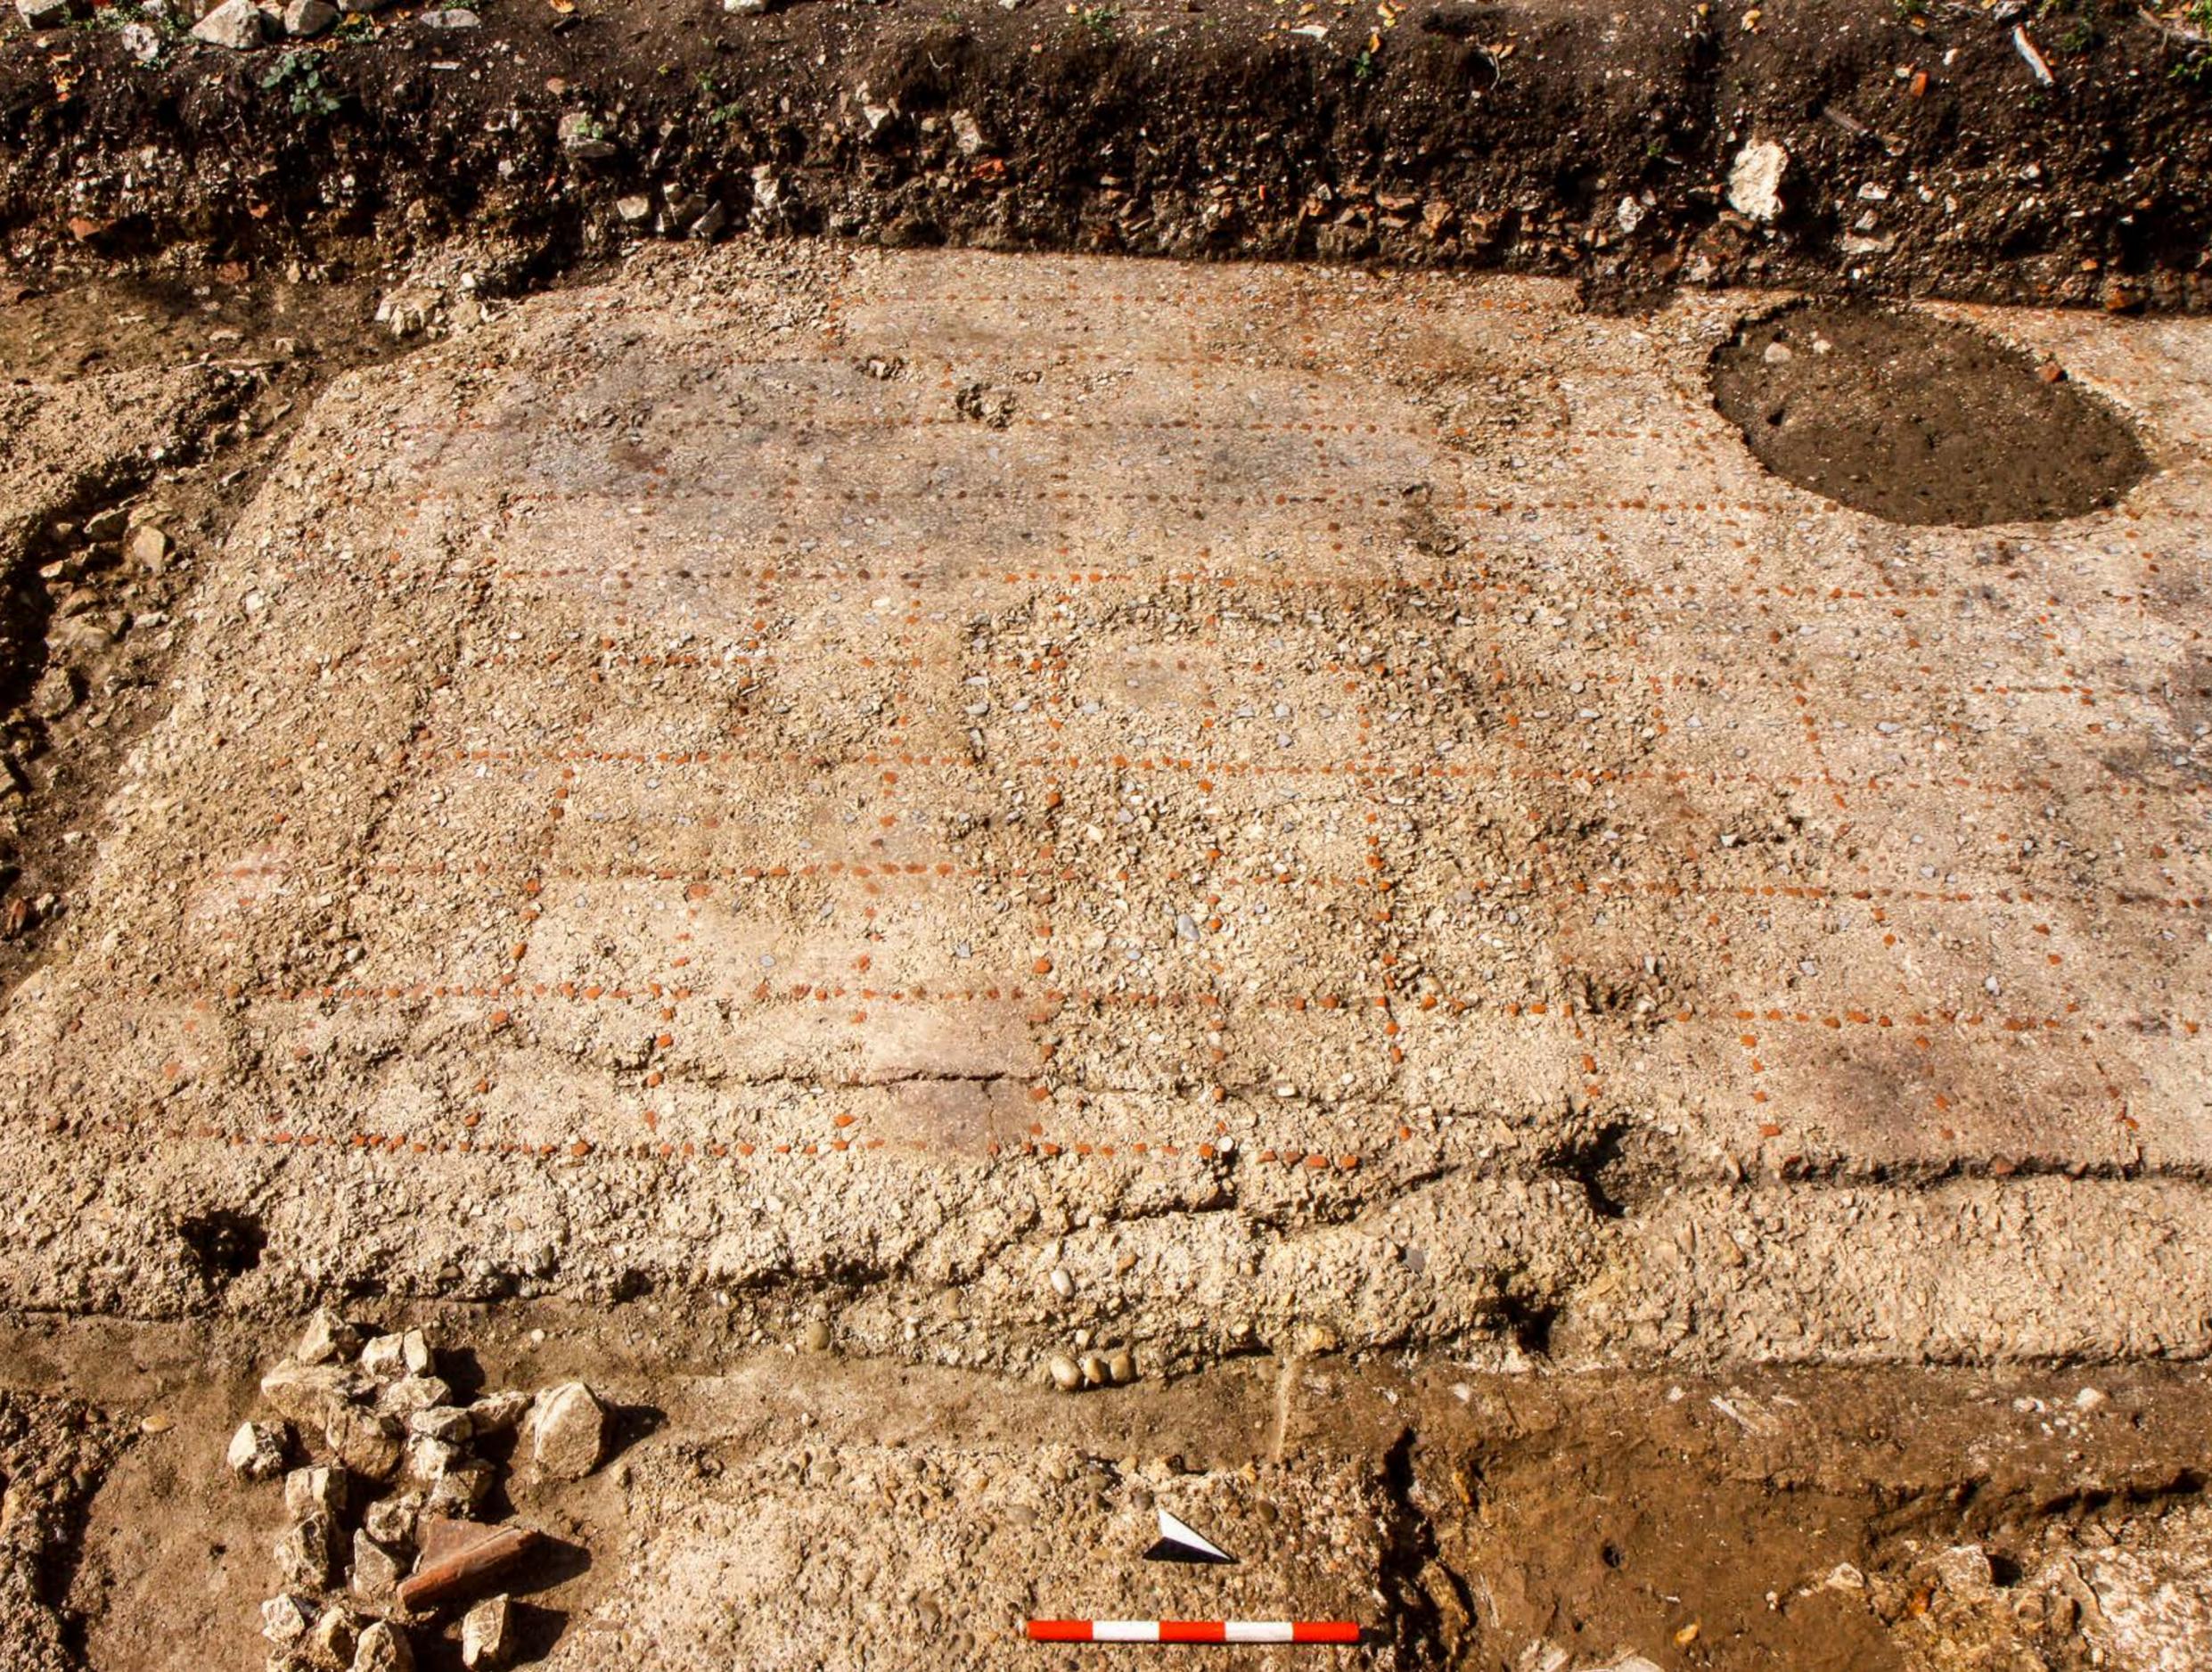
Dieser Mörtelboden mit
Gitternetzmuster ist
in unseren Breitengraden
eine Seltenheit.

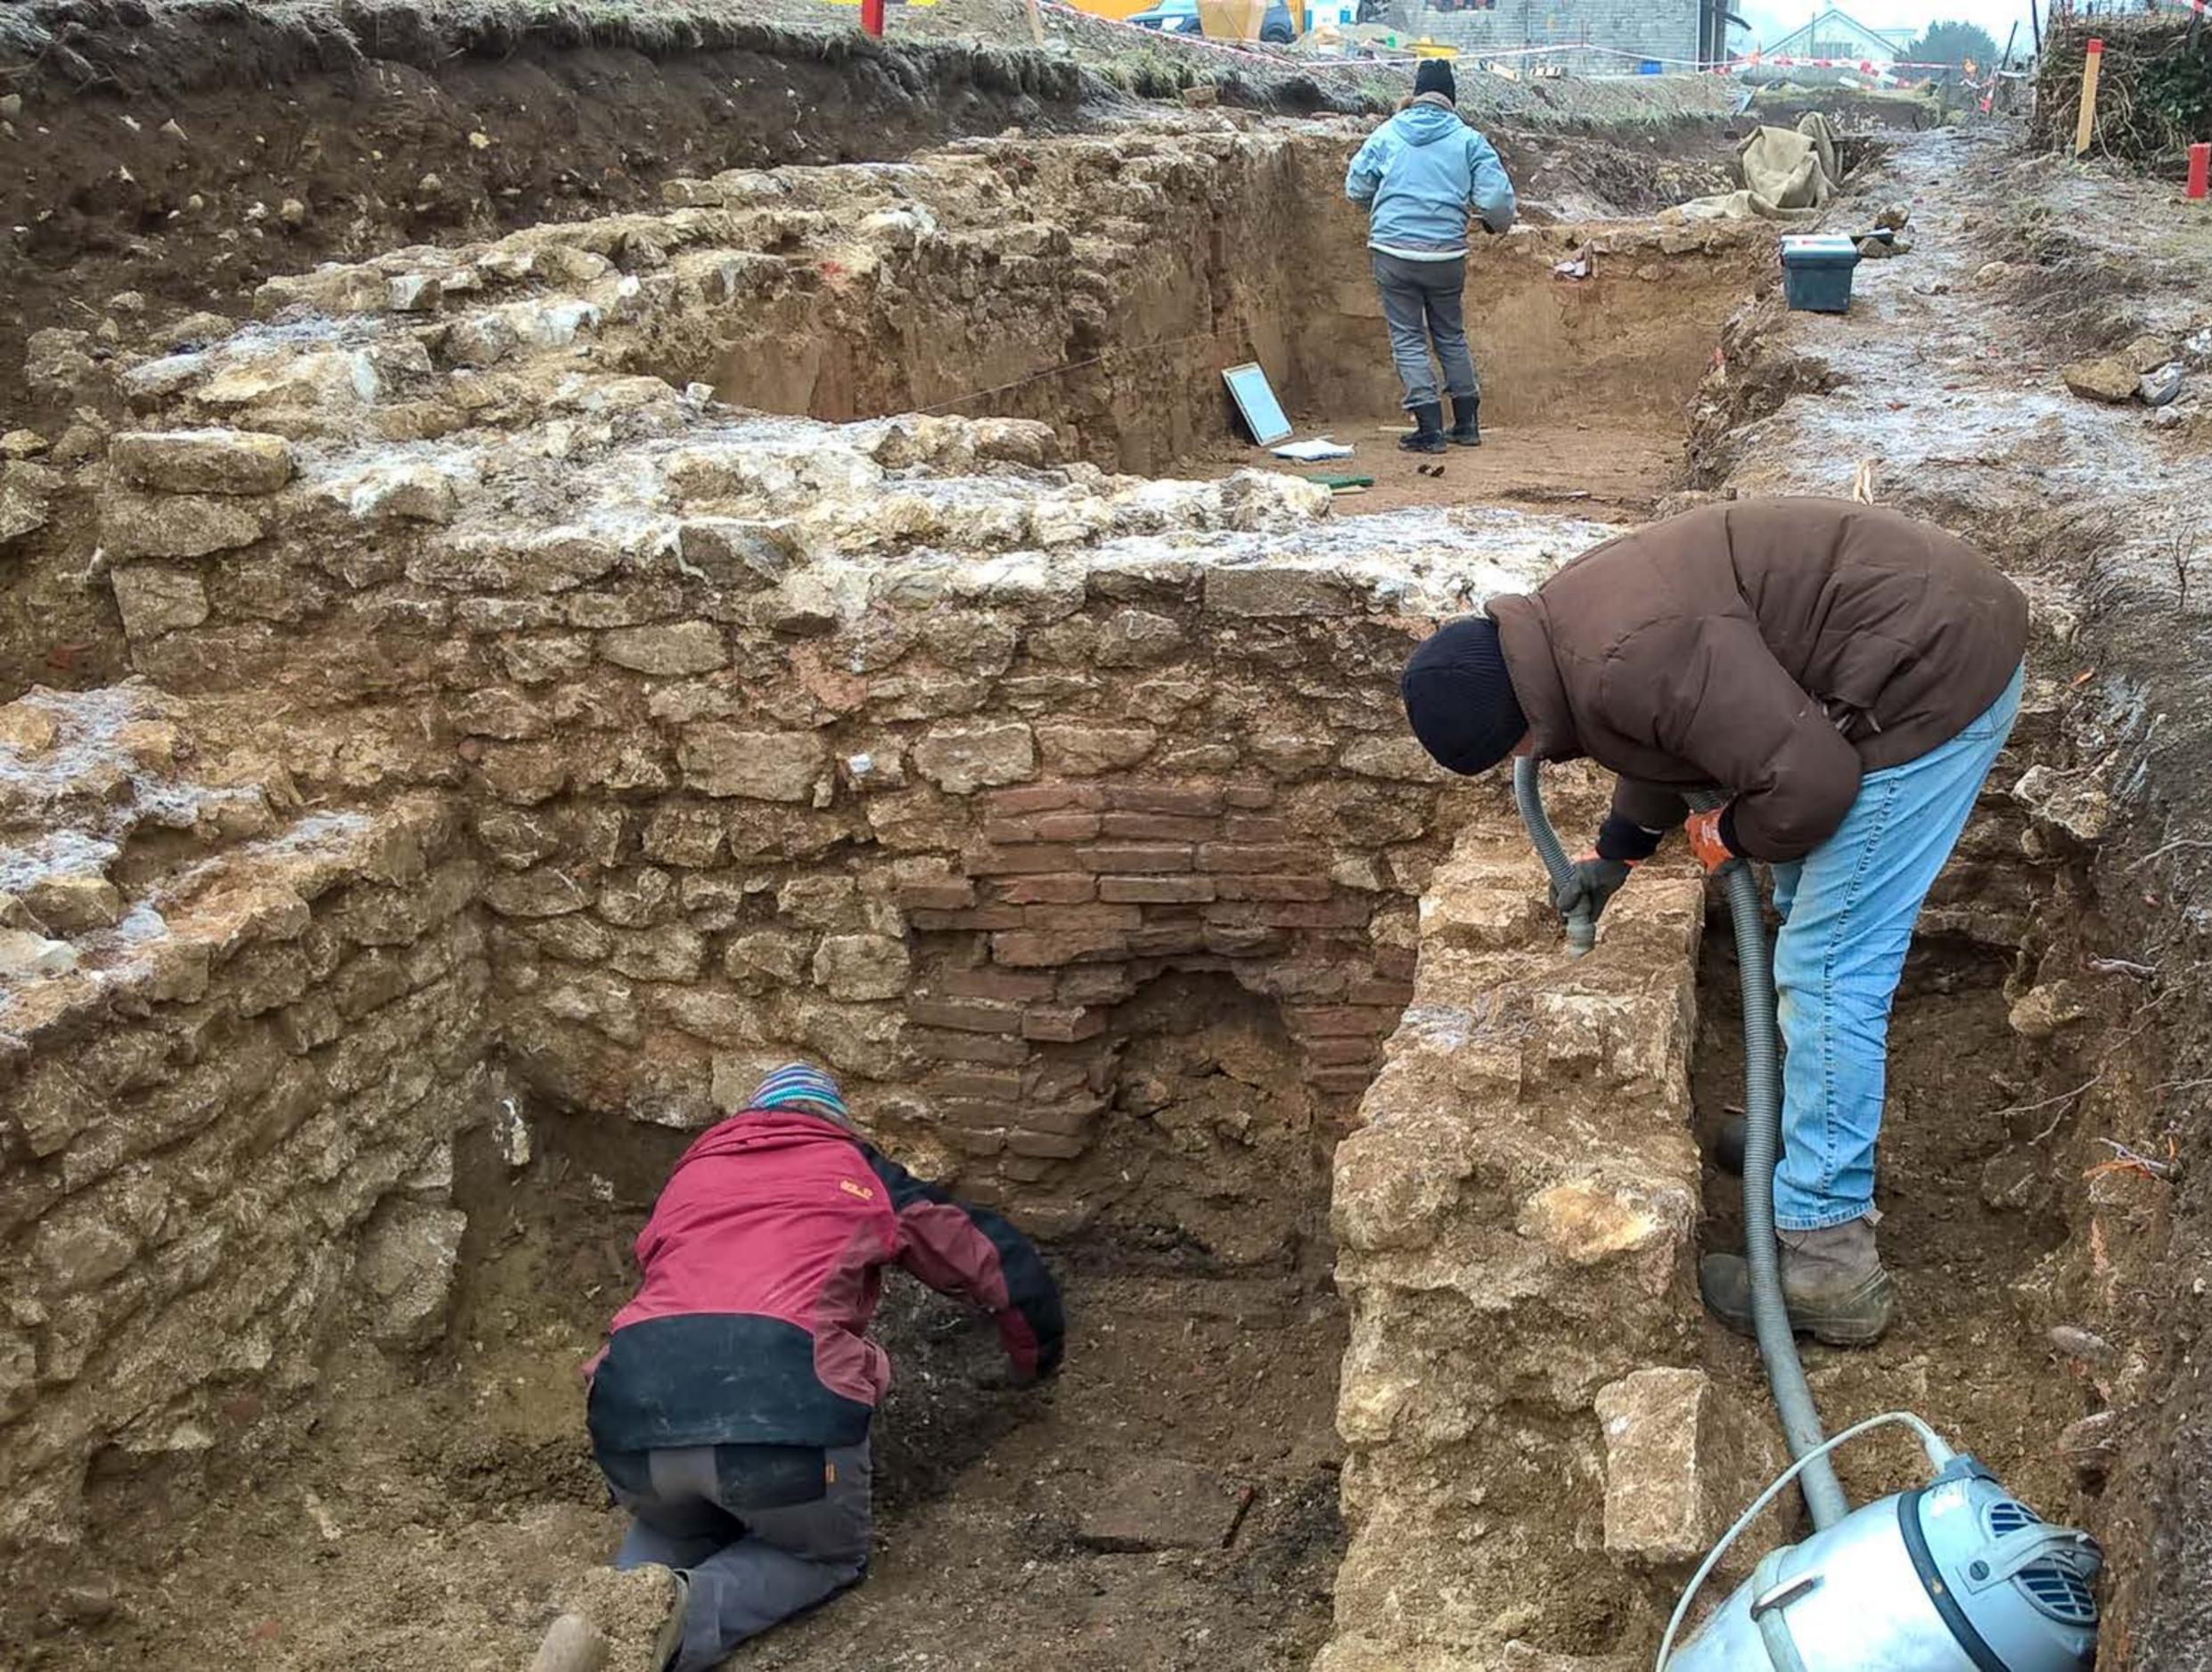
Ein ausgeklügeltes
Heizungssystem sorgte
bereits vor 2000 Jahren
für angenehme Wärme in
den Räumen der wohl-
habenden Gutsbesitzer.
Im Vordergrund: Heizraum
mit dem Einfeuerungs-
kanal.

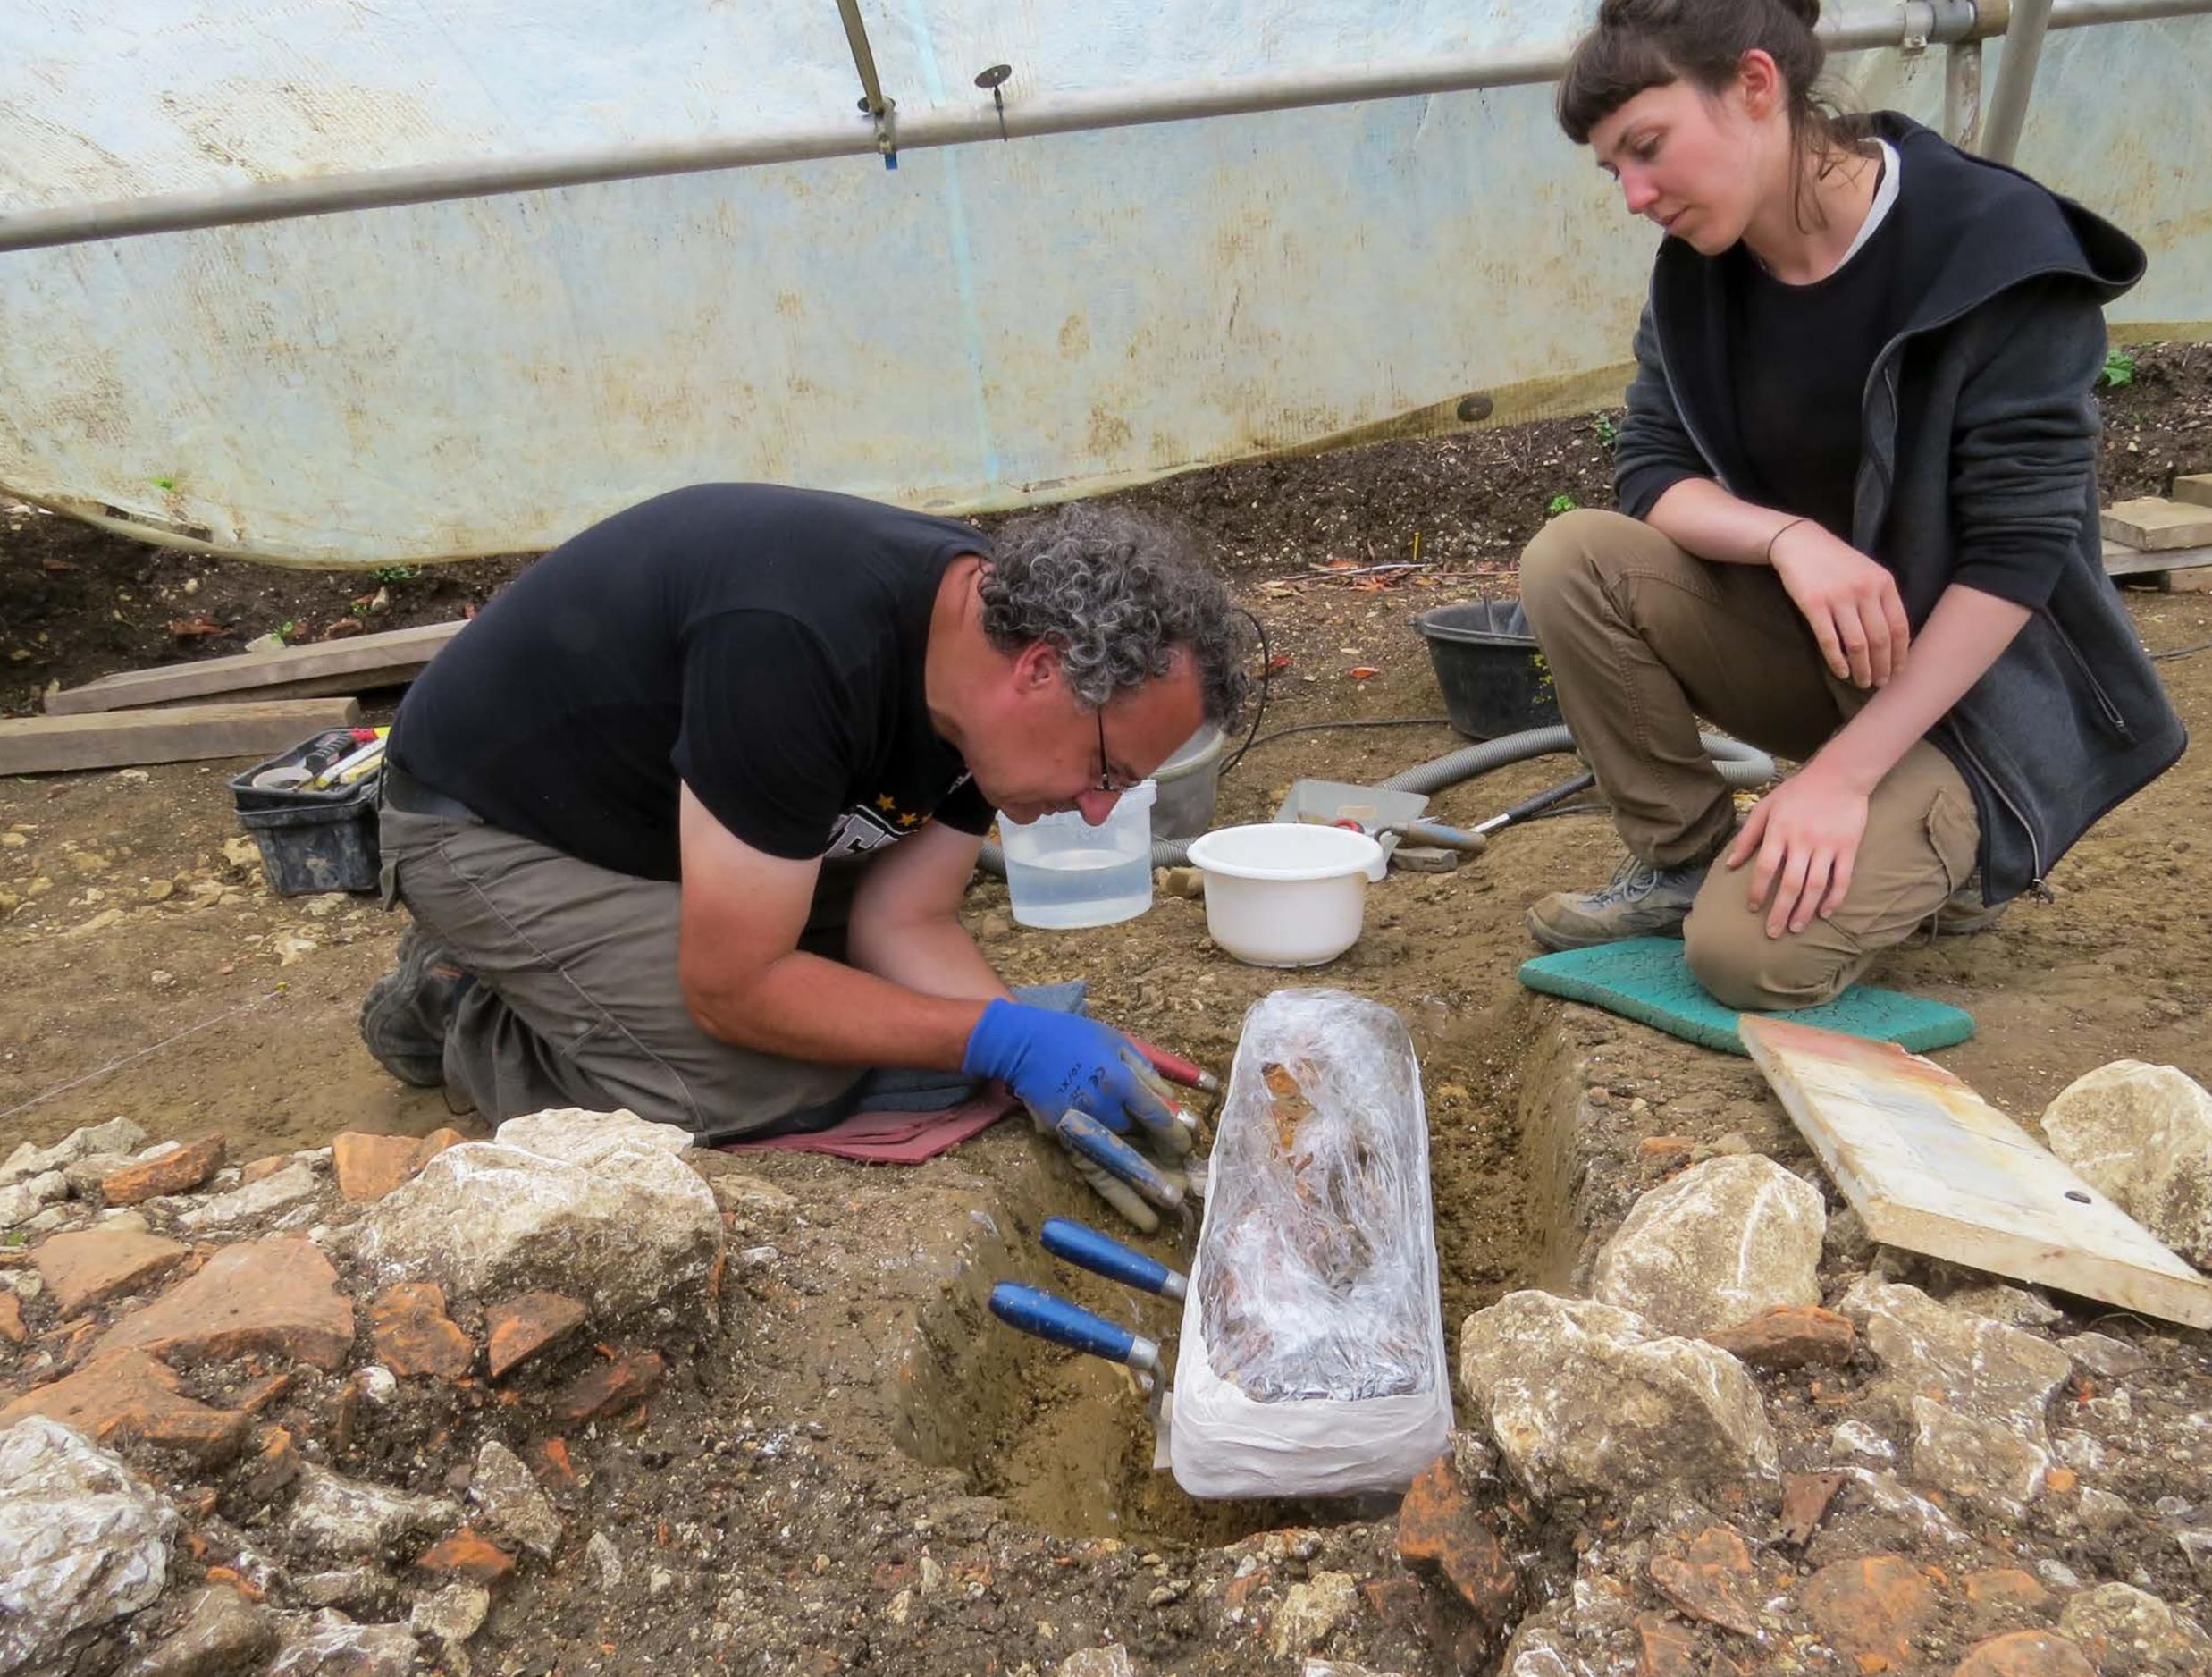
Die Grabbeigaben werden
als Block mit dem umlie-
genden Erdmaterial ge-
borgen. Die Freilegung der
Fundstücke erfolgt später
im Labor.

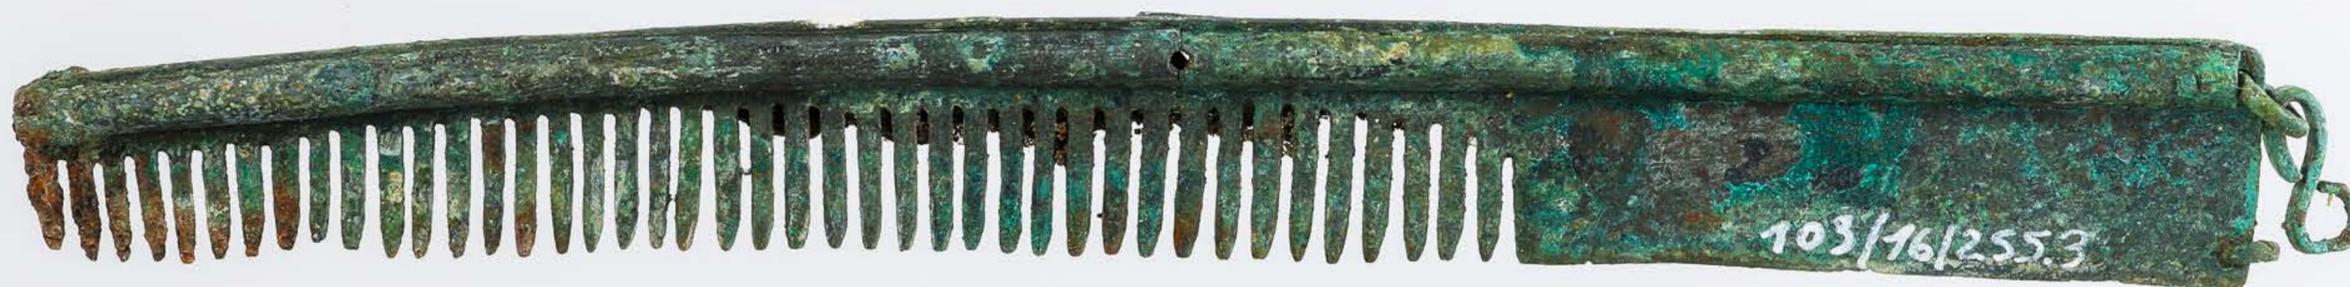
Ein seltener Fund ist
dieser Kamm aus Bronze
aus dem 7. Jahrhundert.
Er wurde einem etwa
40-jährigen Mann mit ins
Grab gegeben.

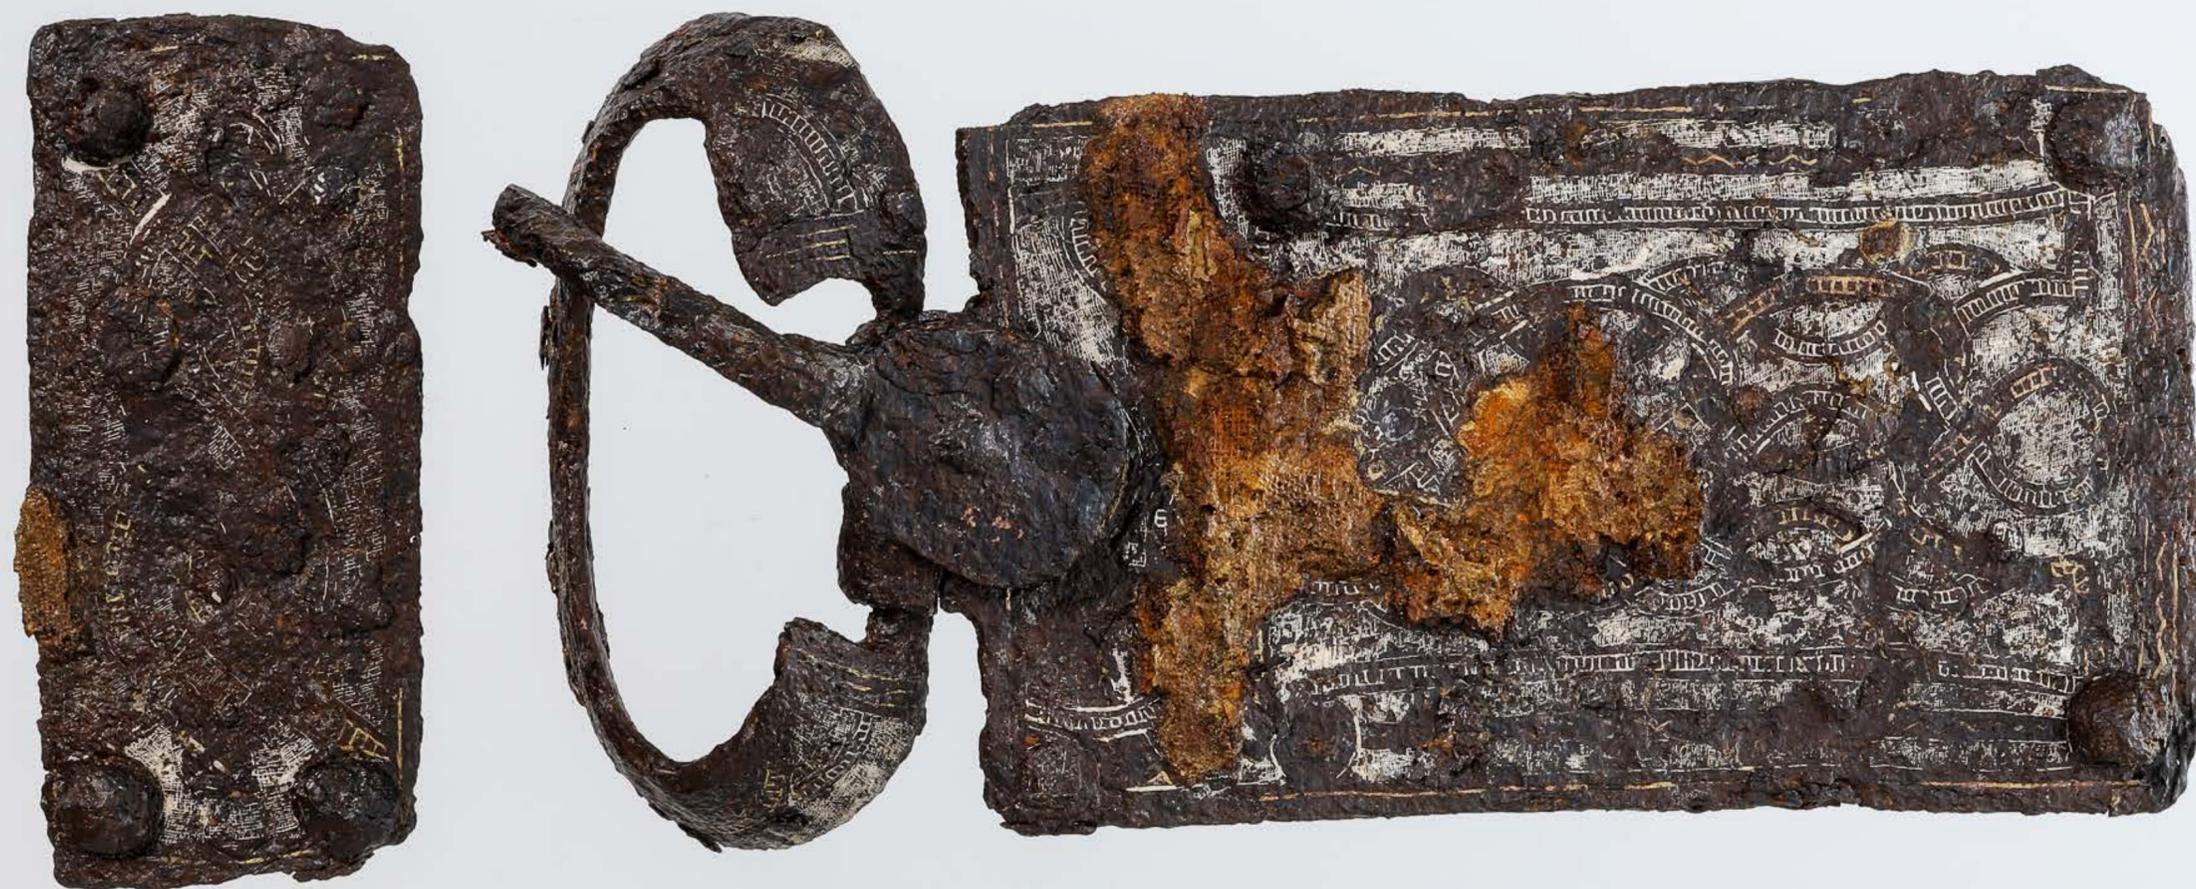
Die Verstorbenen wurden
in ihren Kleidern bestattet.
Erhalten geblieben sind
aber nur Accessoires und
Schmuck aus unvergäng-
lichen Materialien, wie
zum Beispiel diese Gürtel-
schnalle aus Eisen.

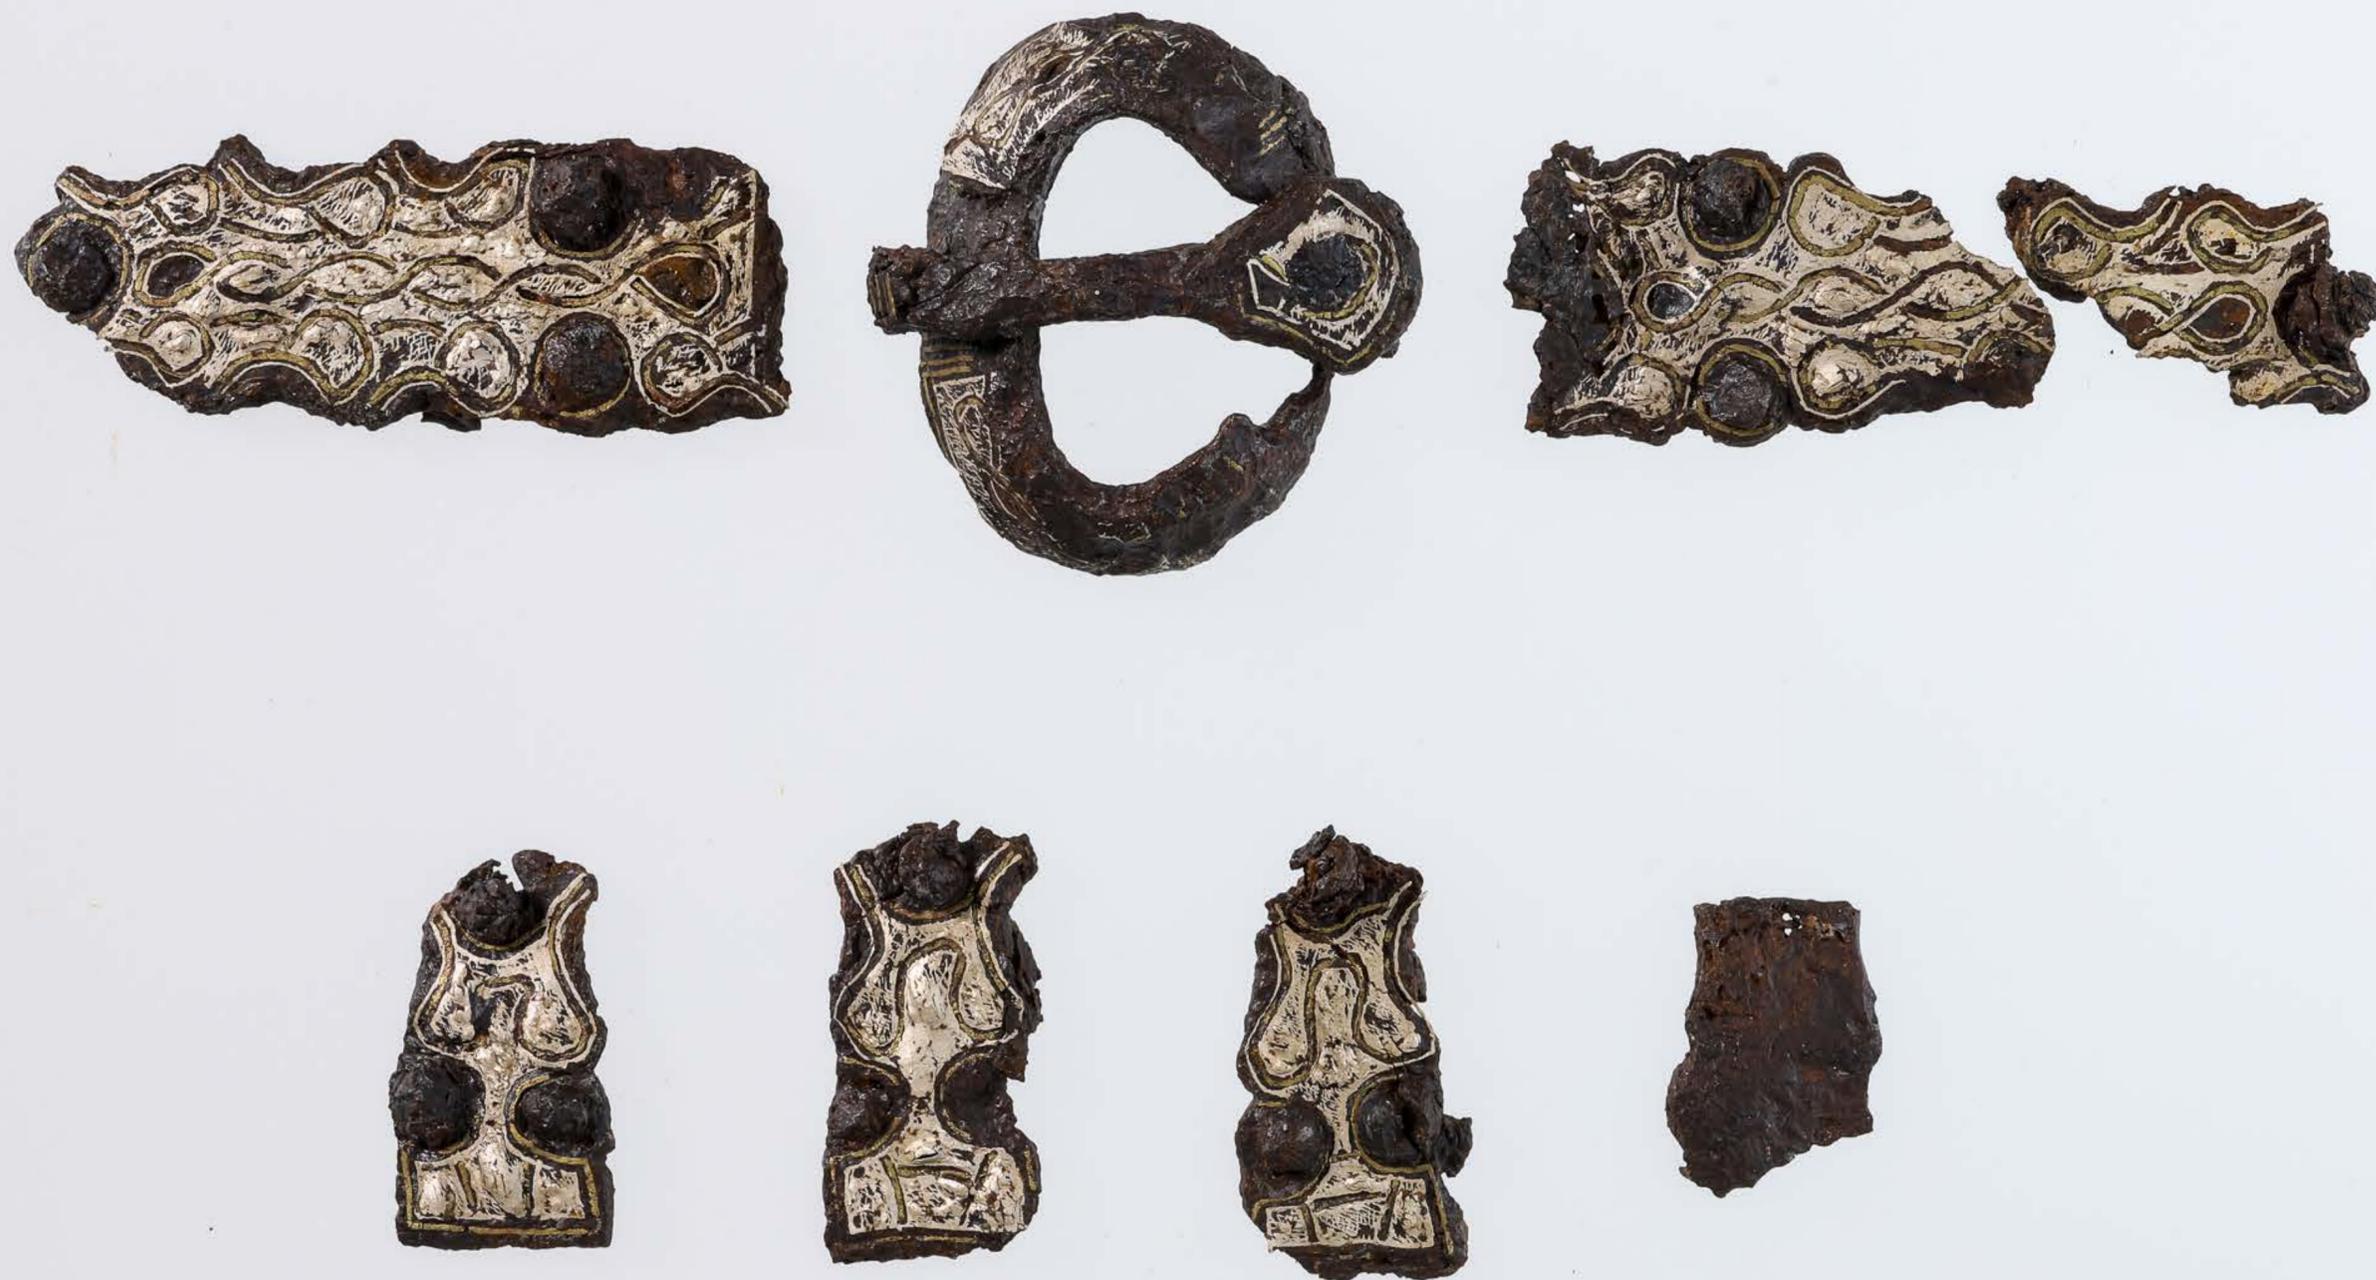
Reste eines Prunkgürtels:
mit Silber und Messing
verzierte Schnalle und Be-
schläge.

Der Gürtel wurde im
7. Jahrhundert einem
35- bis 50-jährigen Mann
mit ins Grab gegeben.

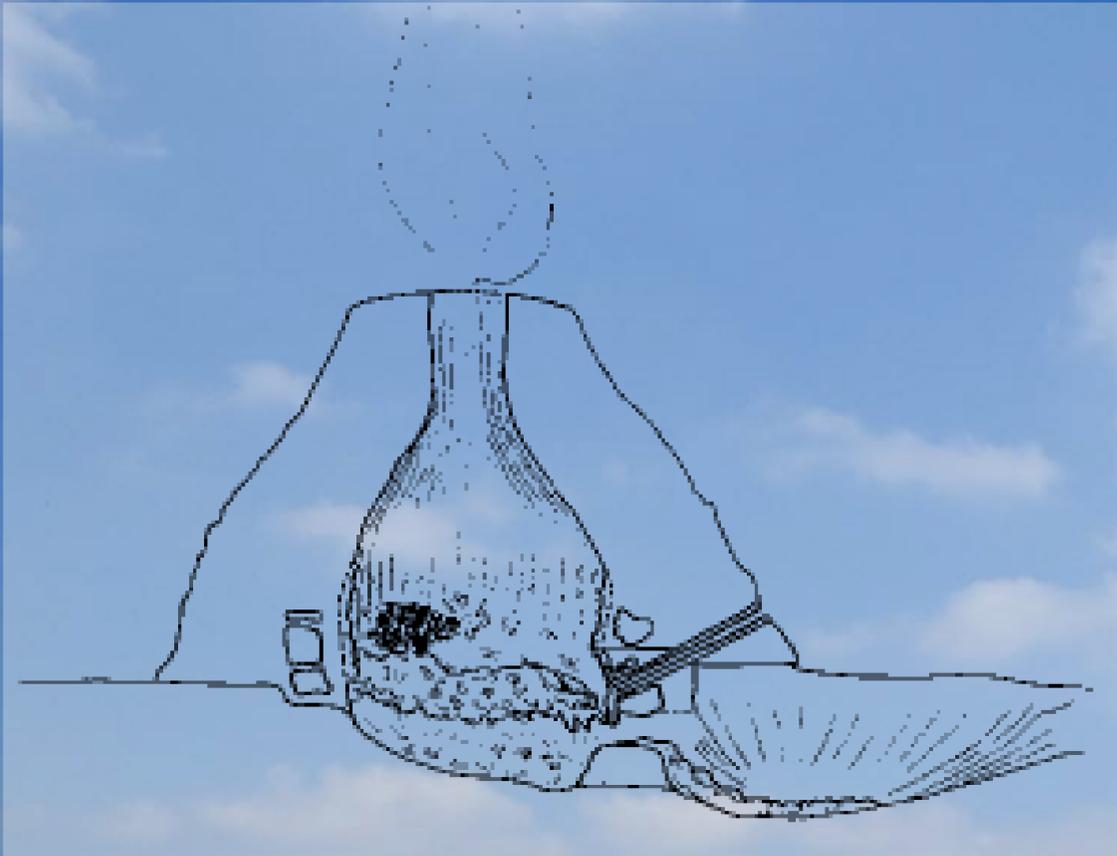
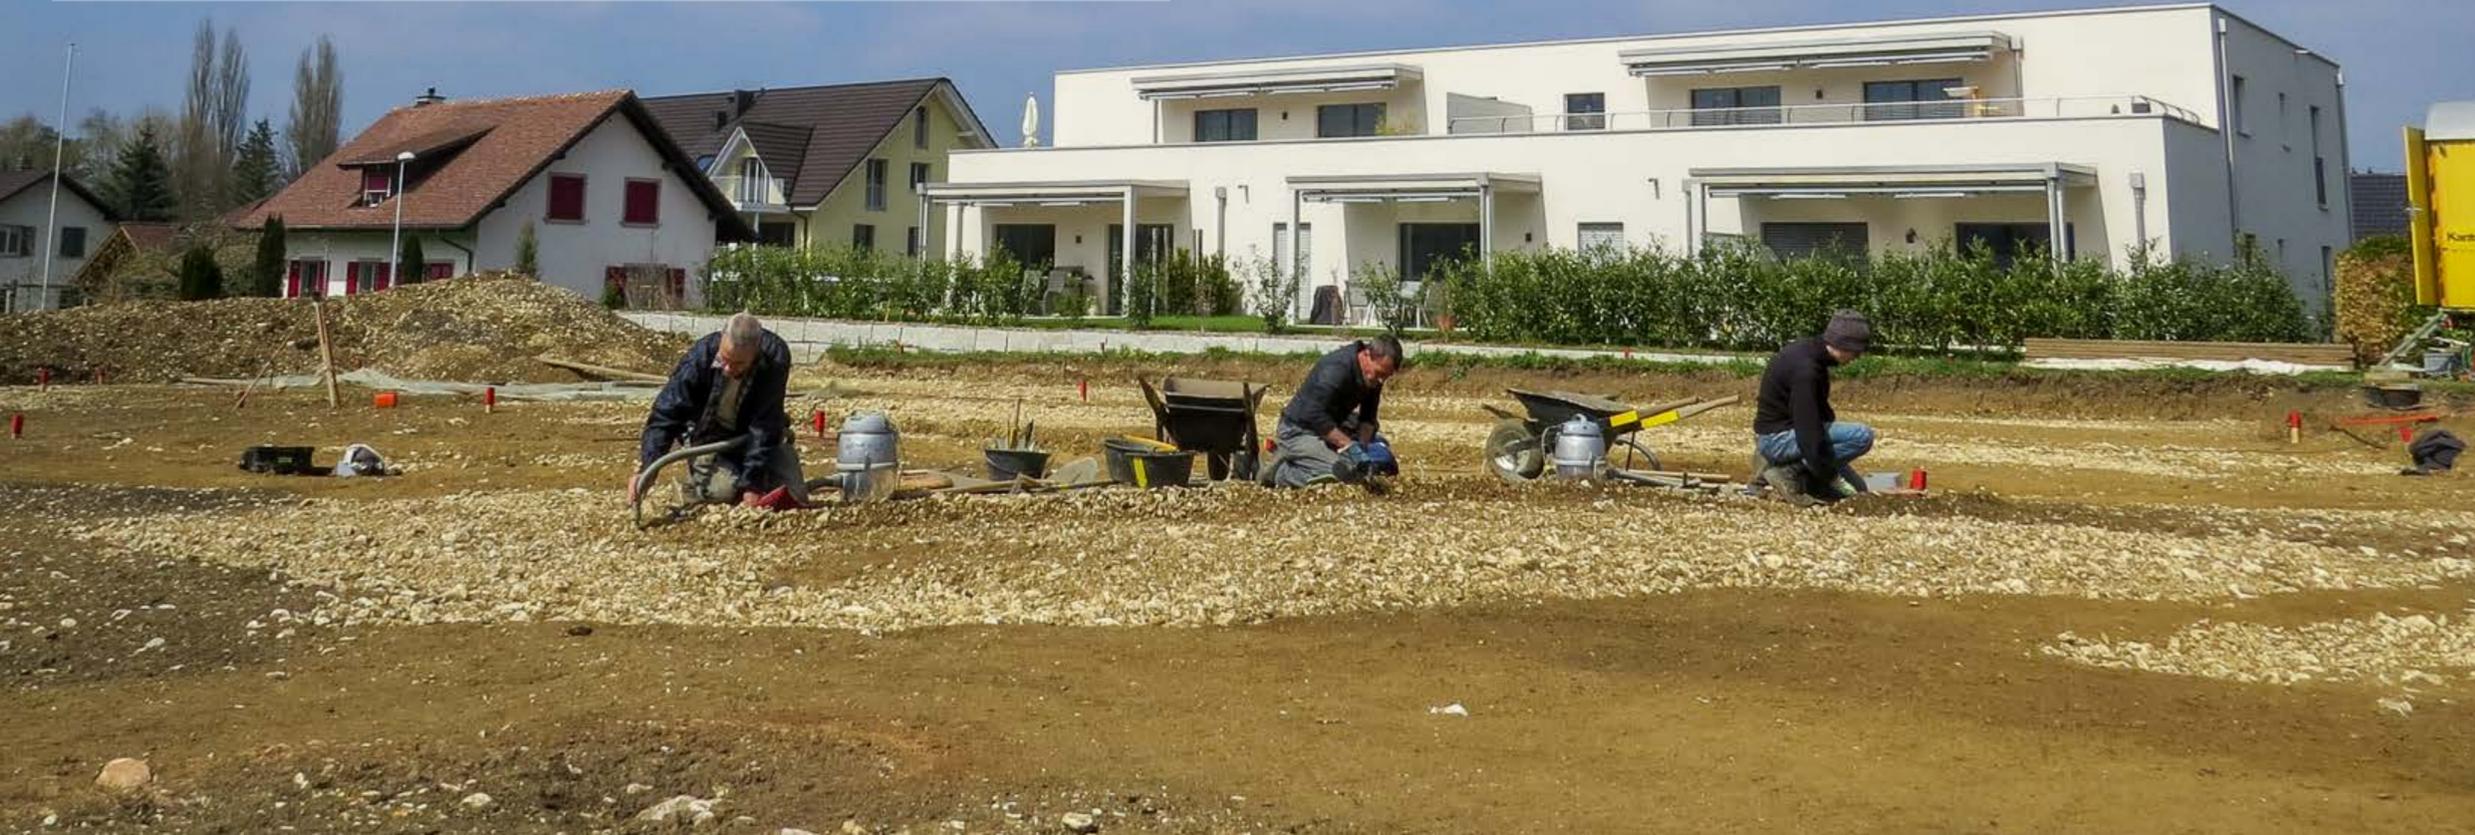
Ein sogenannter Renn-
ofen, Fließschlacken und
eine Schmiedeesse
belegen die Eisenproduk-
tion und Verarbeitung
an diesem Ort.

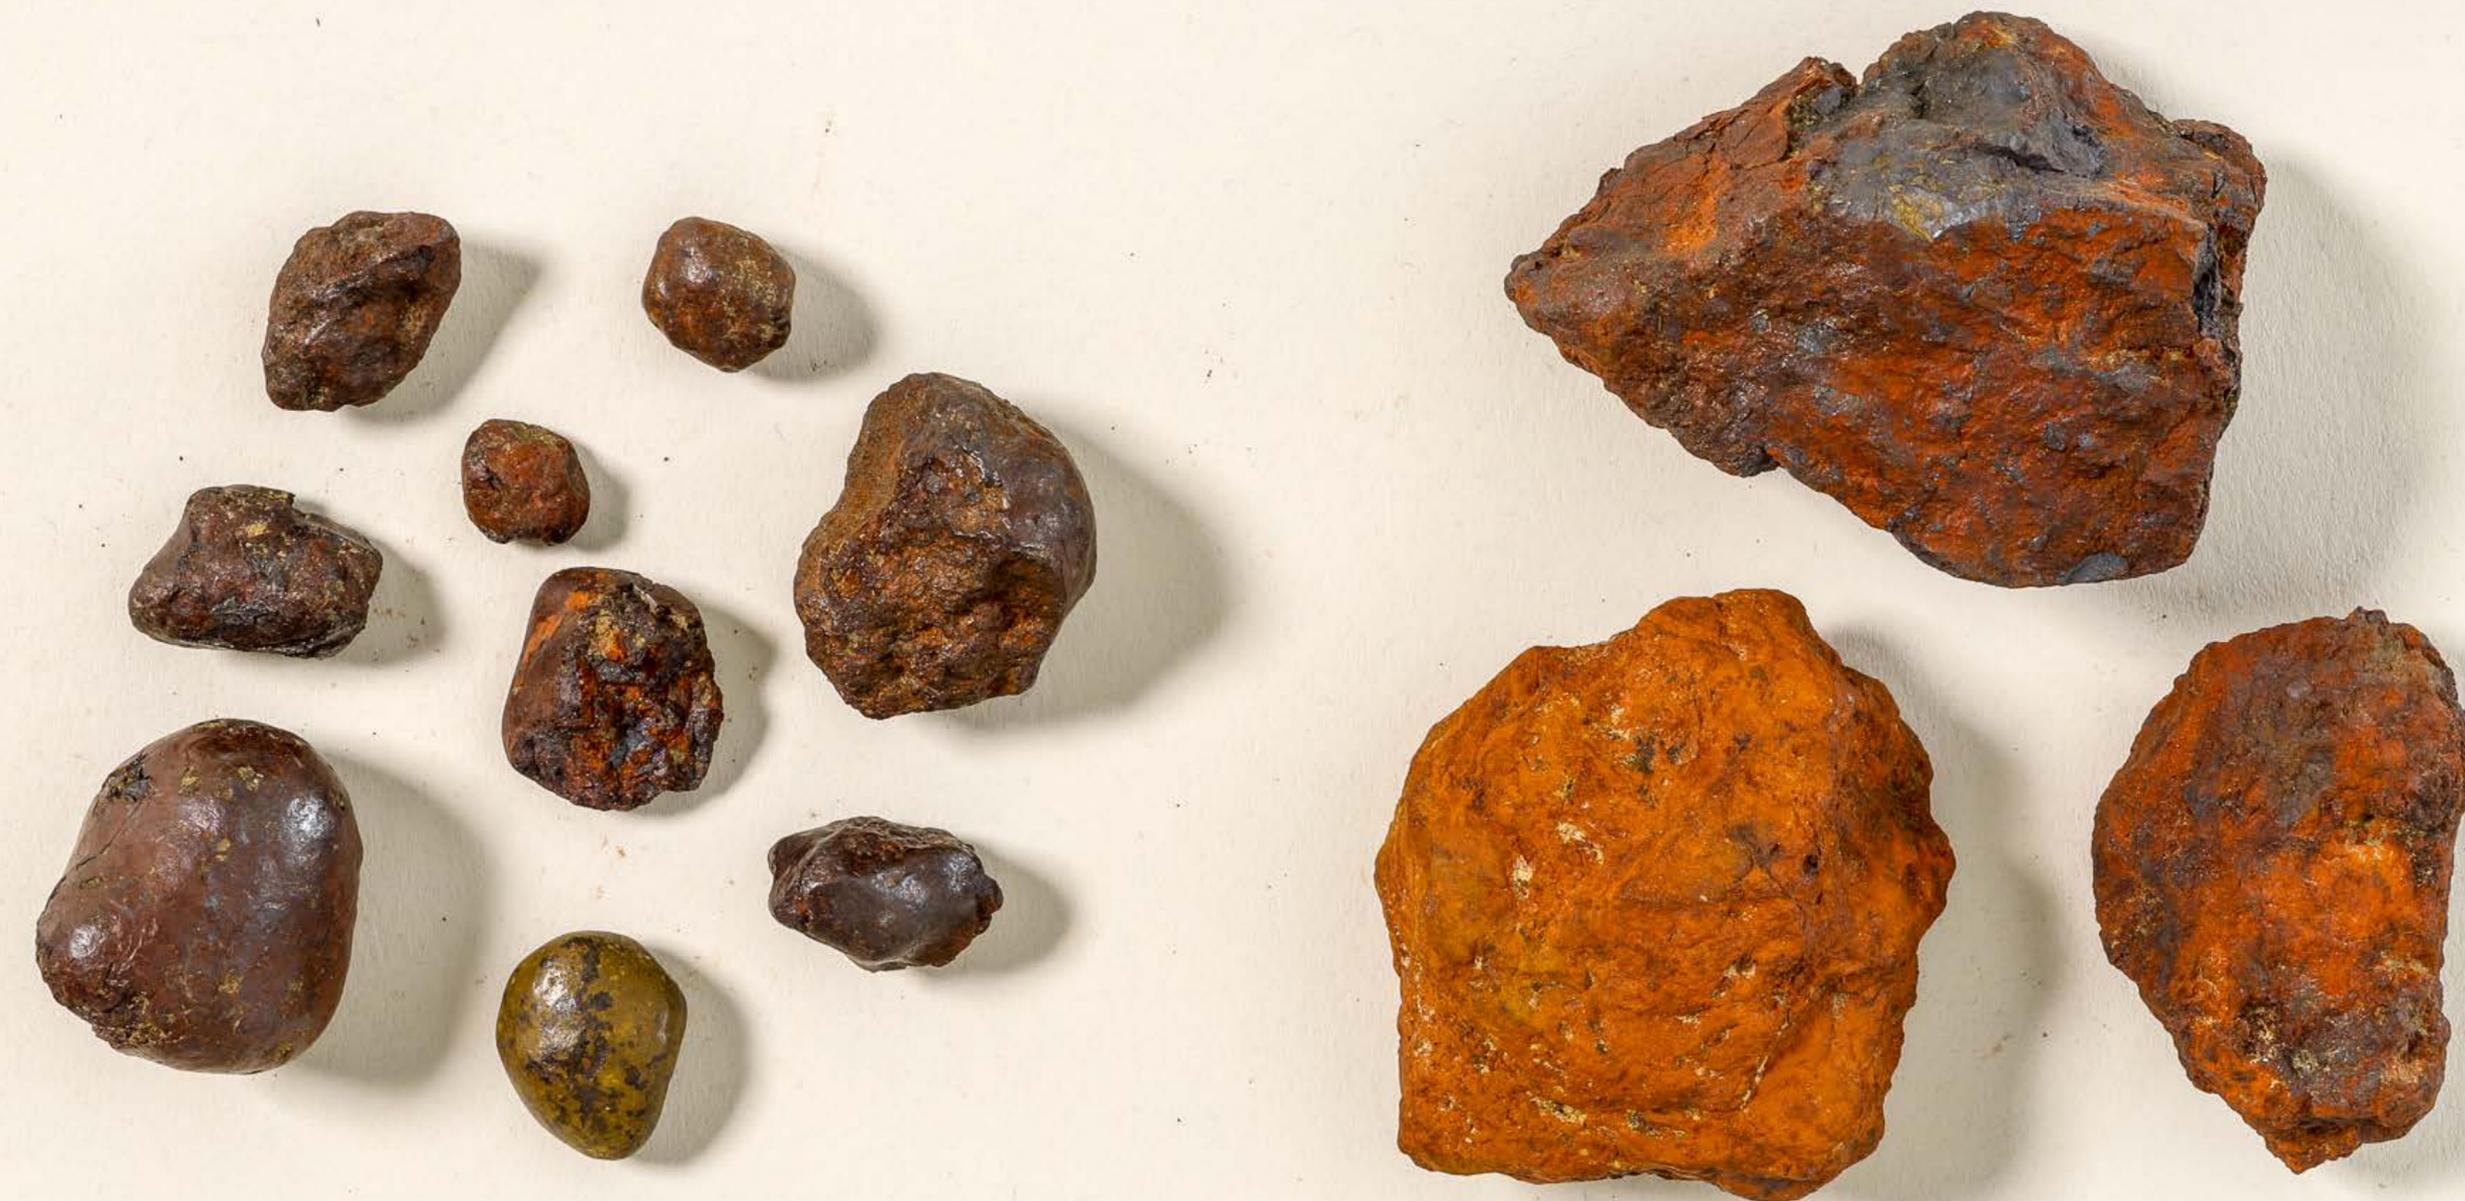
Diese Bohnerzkügelchen
(links) und wahrscheinlich
auch Hämatit (rechts)
dienten als Rohstoff für
die Eisenherstellung.
