Oensingen / Gärtnerei Jurt
Ausgrabung 2016-2017

Neuere
Grabungen
und
Untersuchungen

Büsserach / Mittelstrasse Ausgrabung 2019

Olten / Marktgasse 27
Baubegleitung 2020

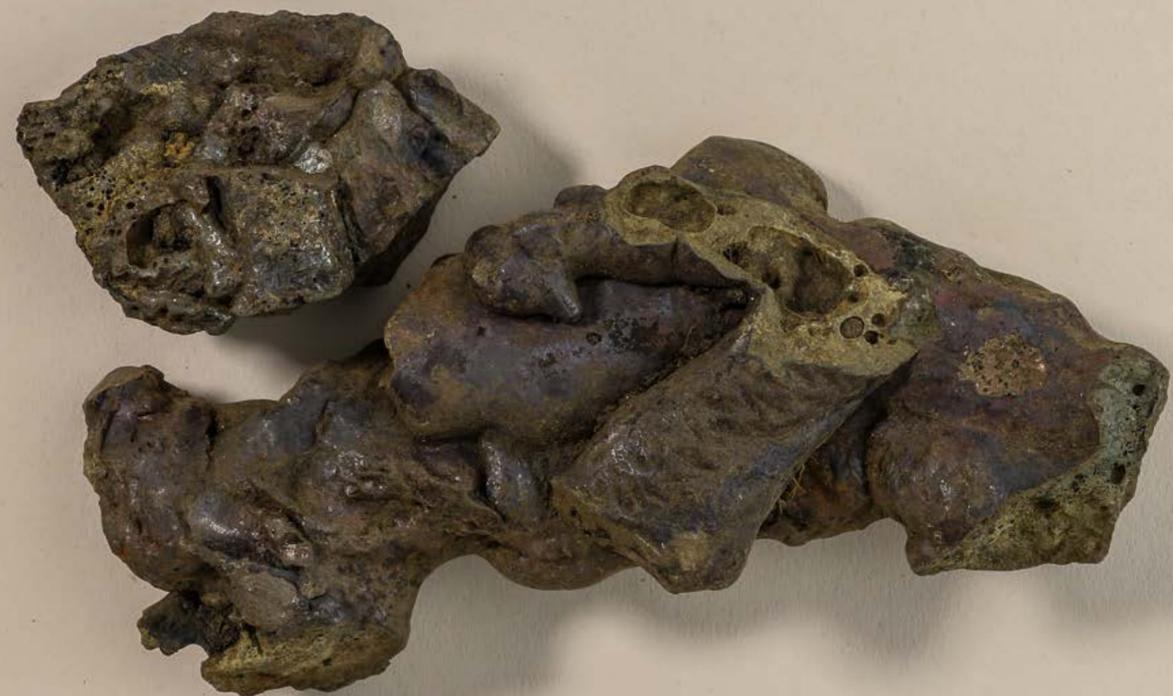
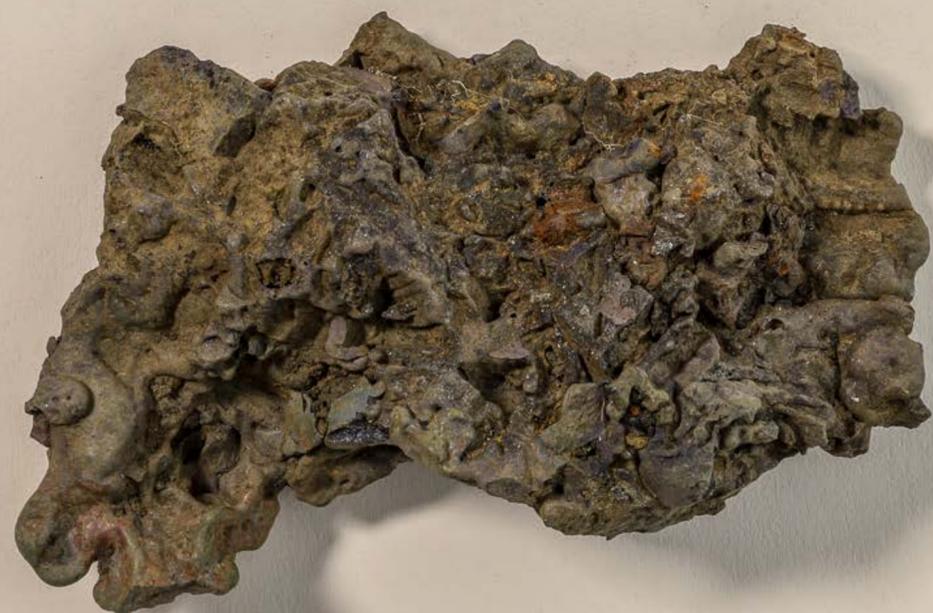
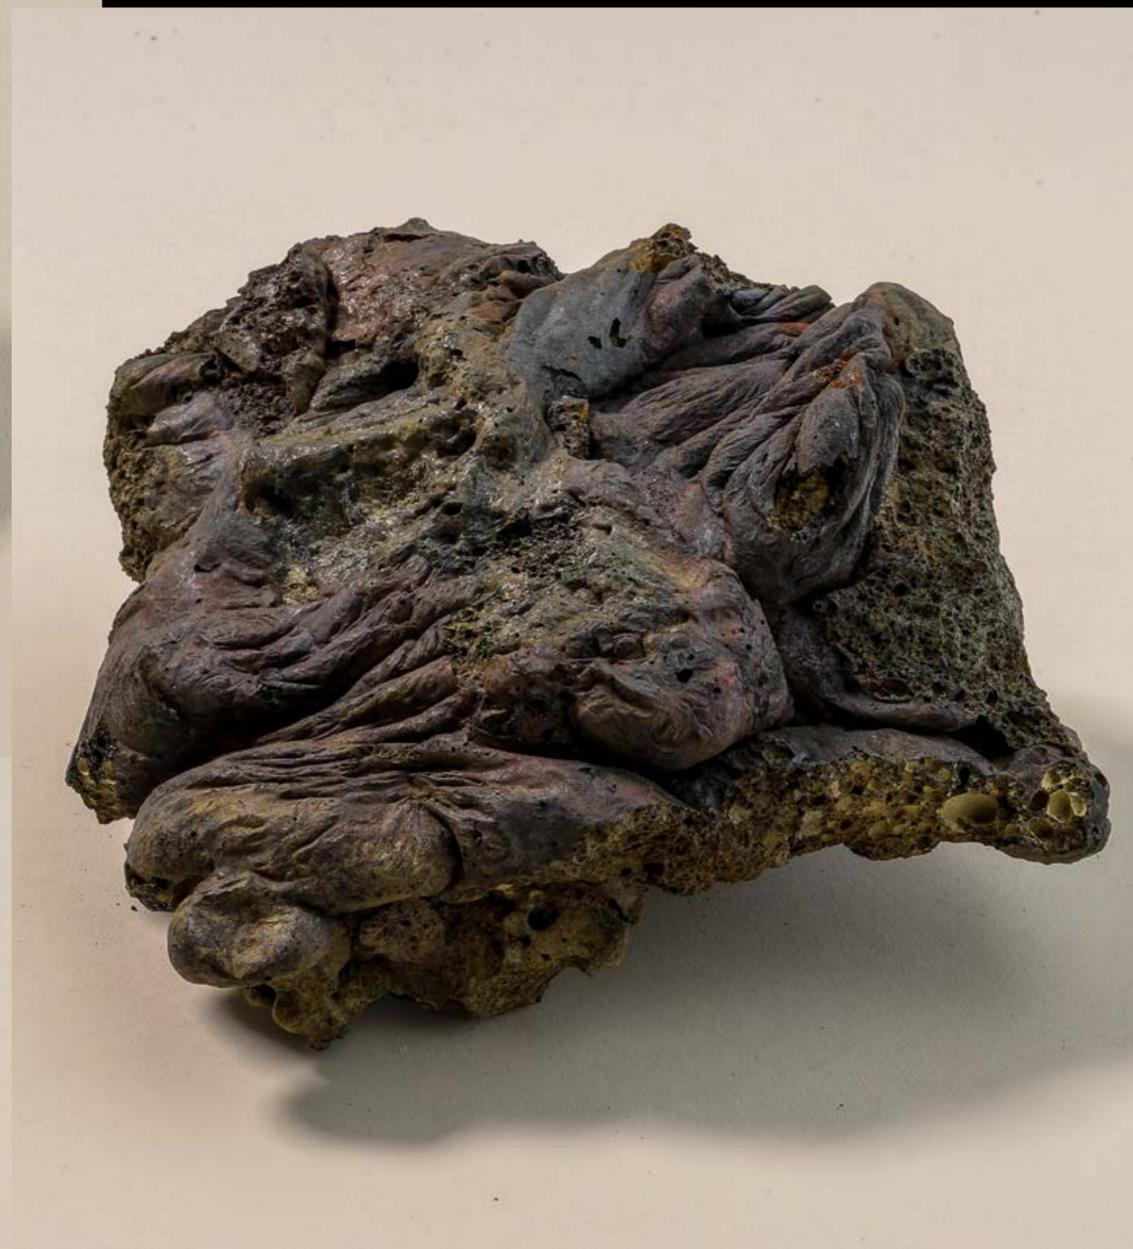
Solche Flieβschlacken
sind ein typisches
Abfallprodukt der Eisen-
herstellung und fallen
in grossen Mengen an.

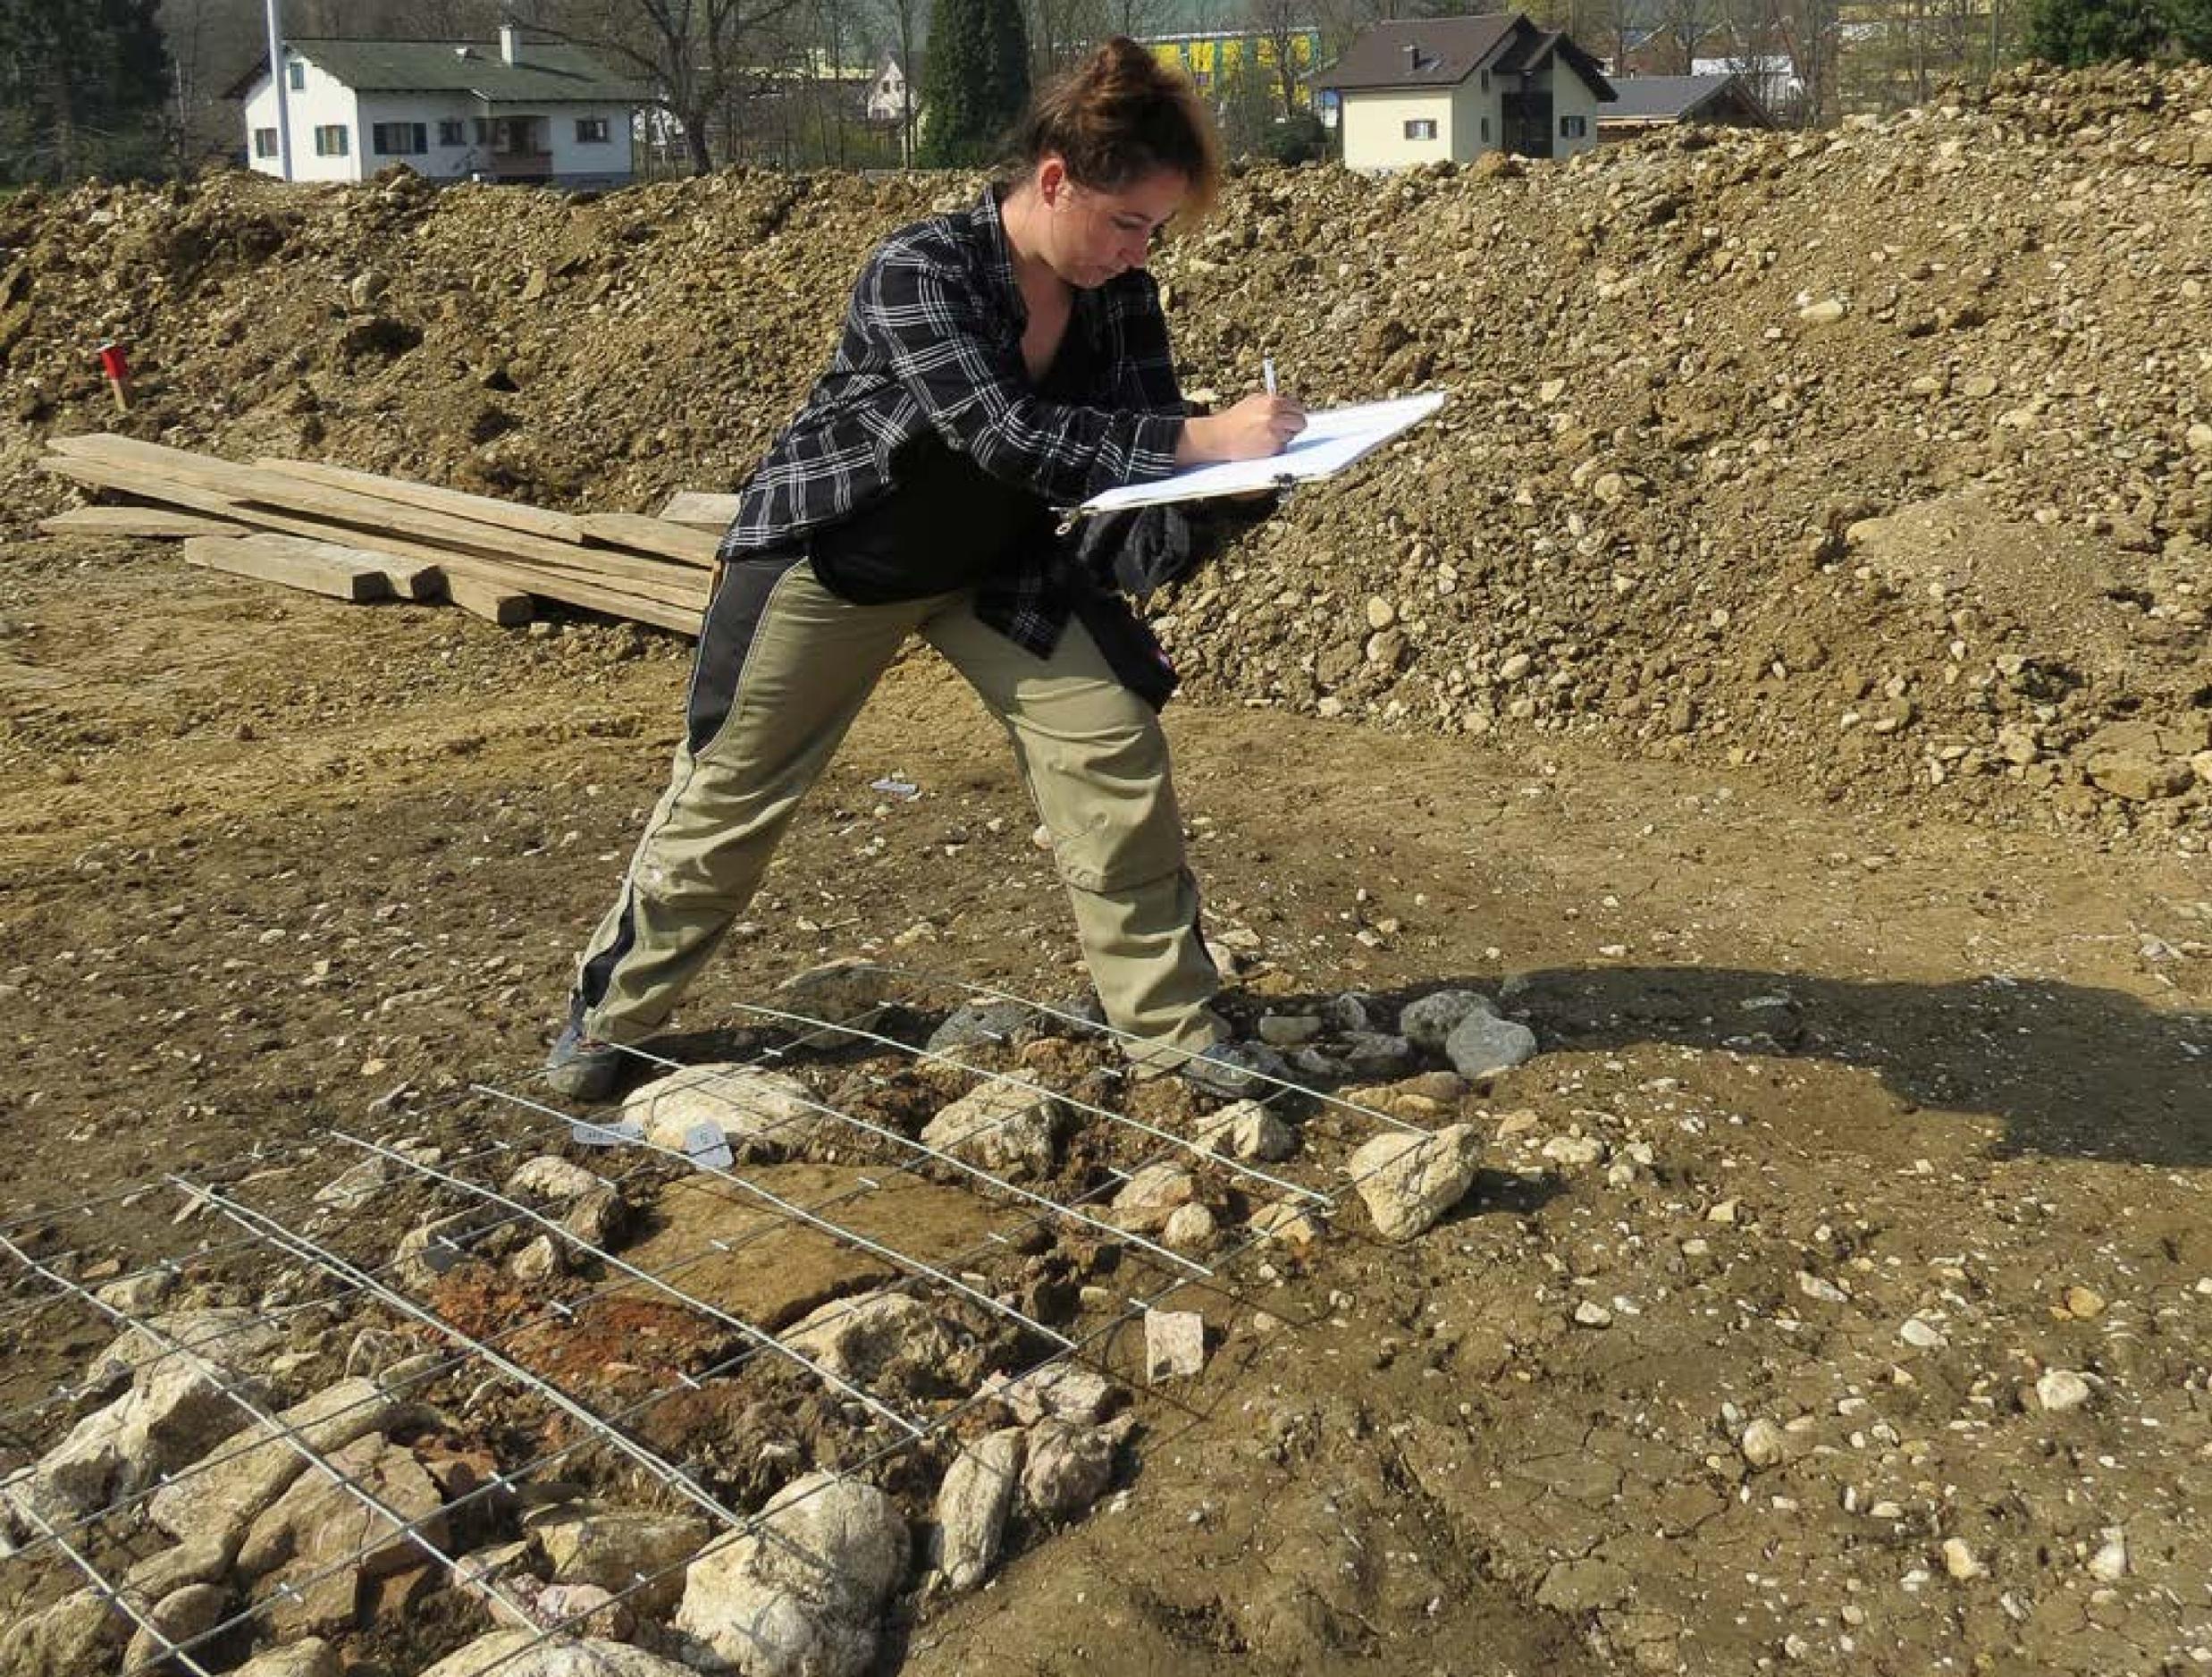
Die Archäologin dokumentiert die ehemalige Schmiedeasse.

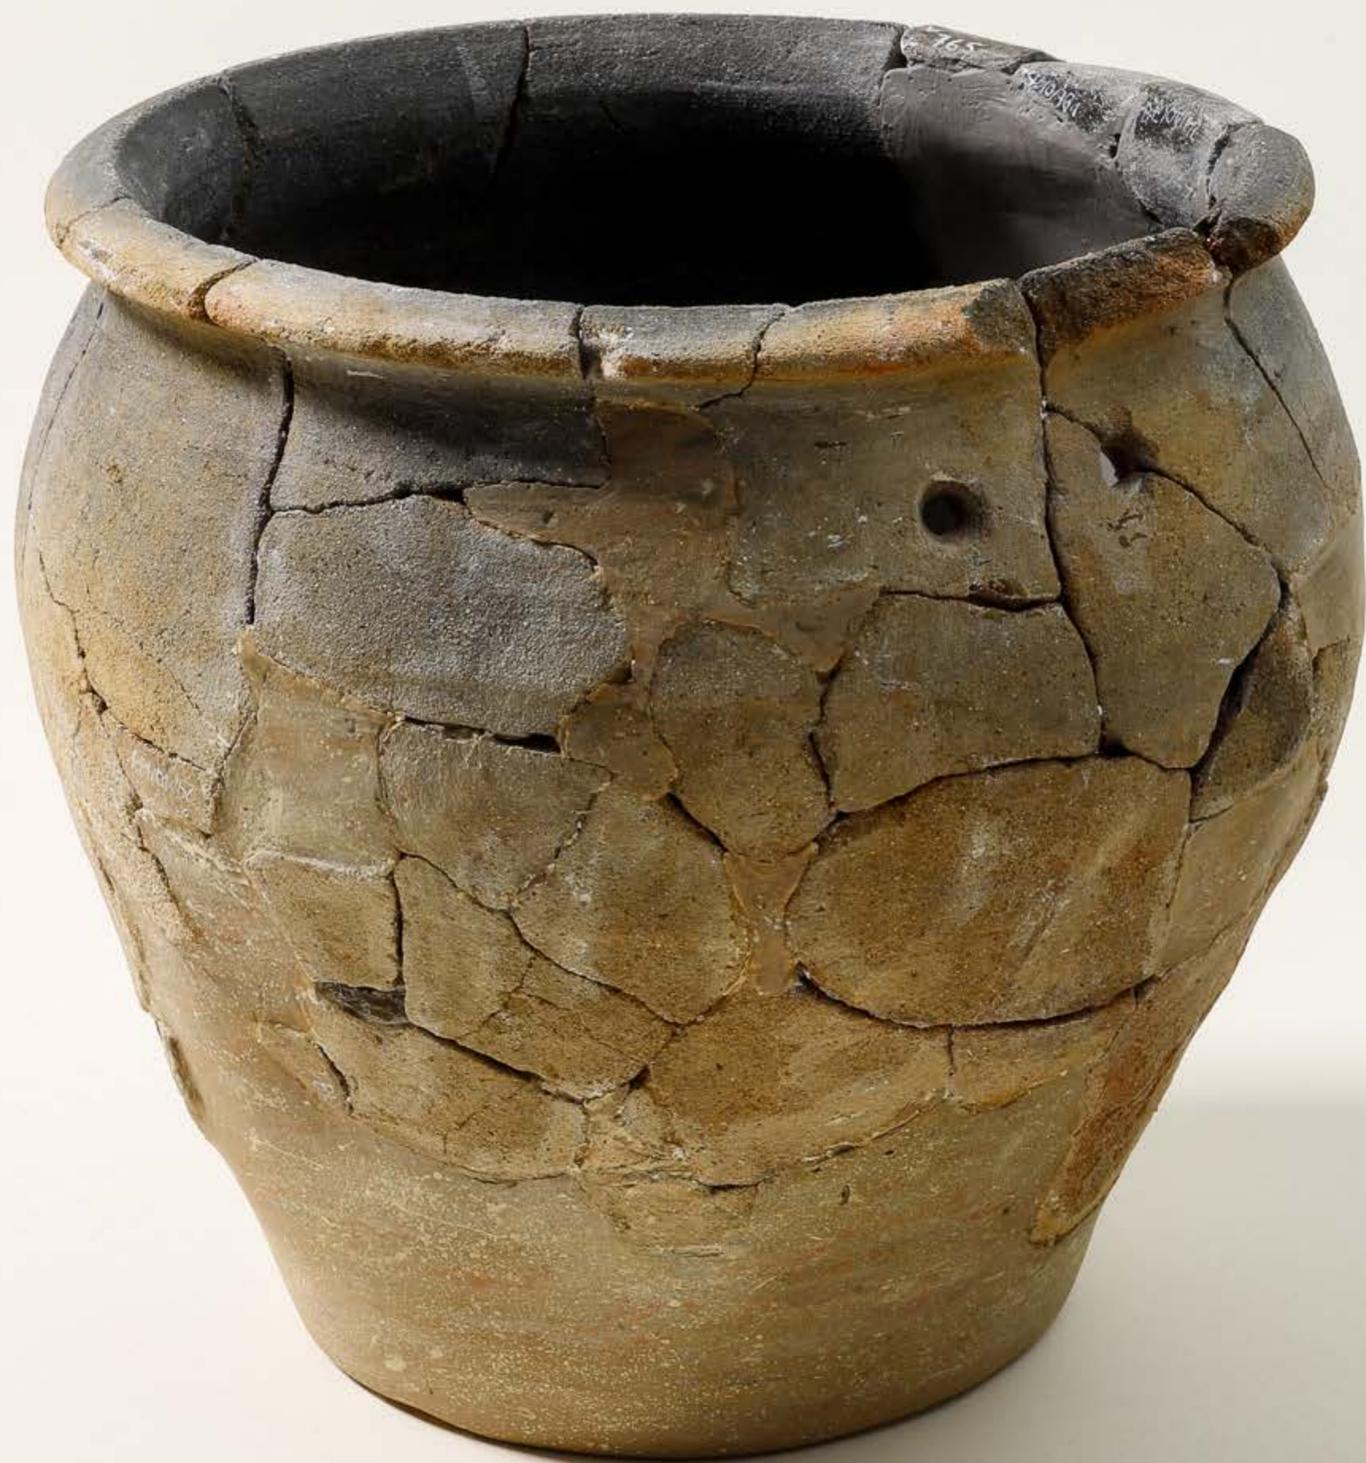
Der Geschirrflicker reparierte im 7. Jahrhundert mit Hilfe einer Klammer einen Bruch oder einen Riss im Topf. Die Klammer ist nicht erhalten, die beiden Flicklöcher, in der sie steckte, hingegen schon.

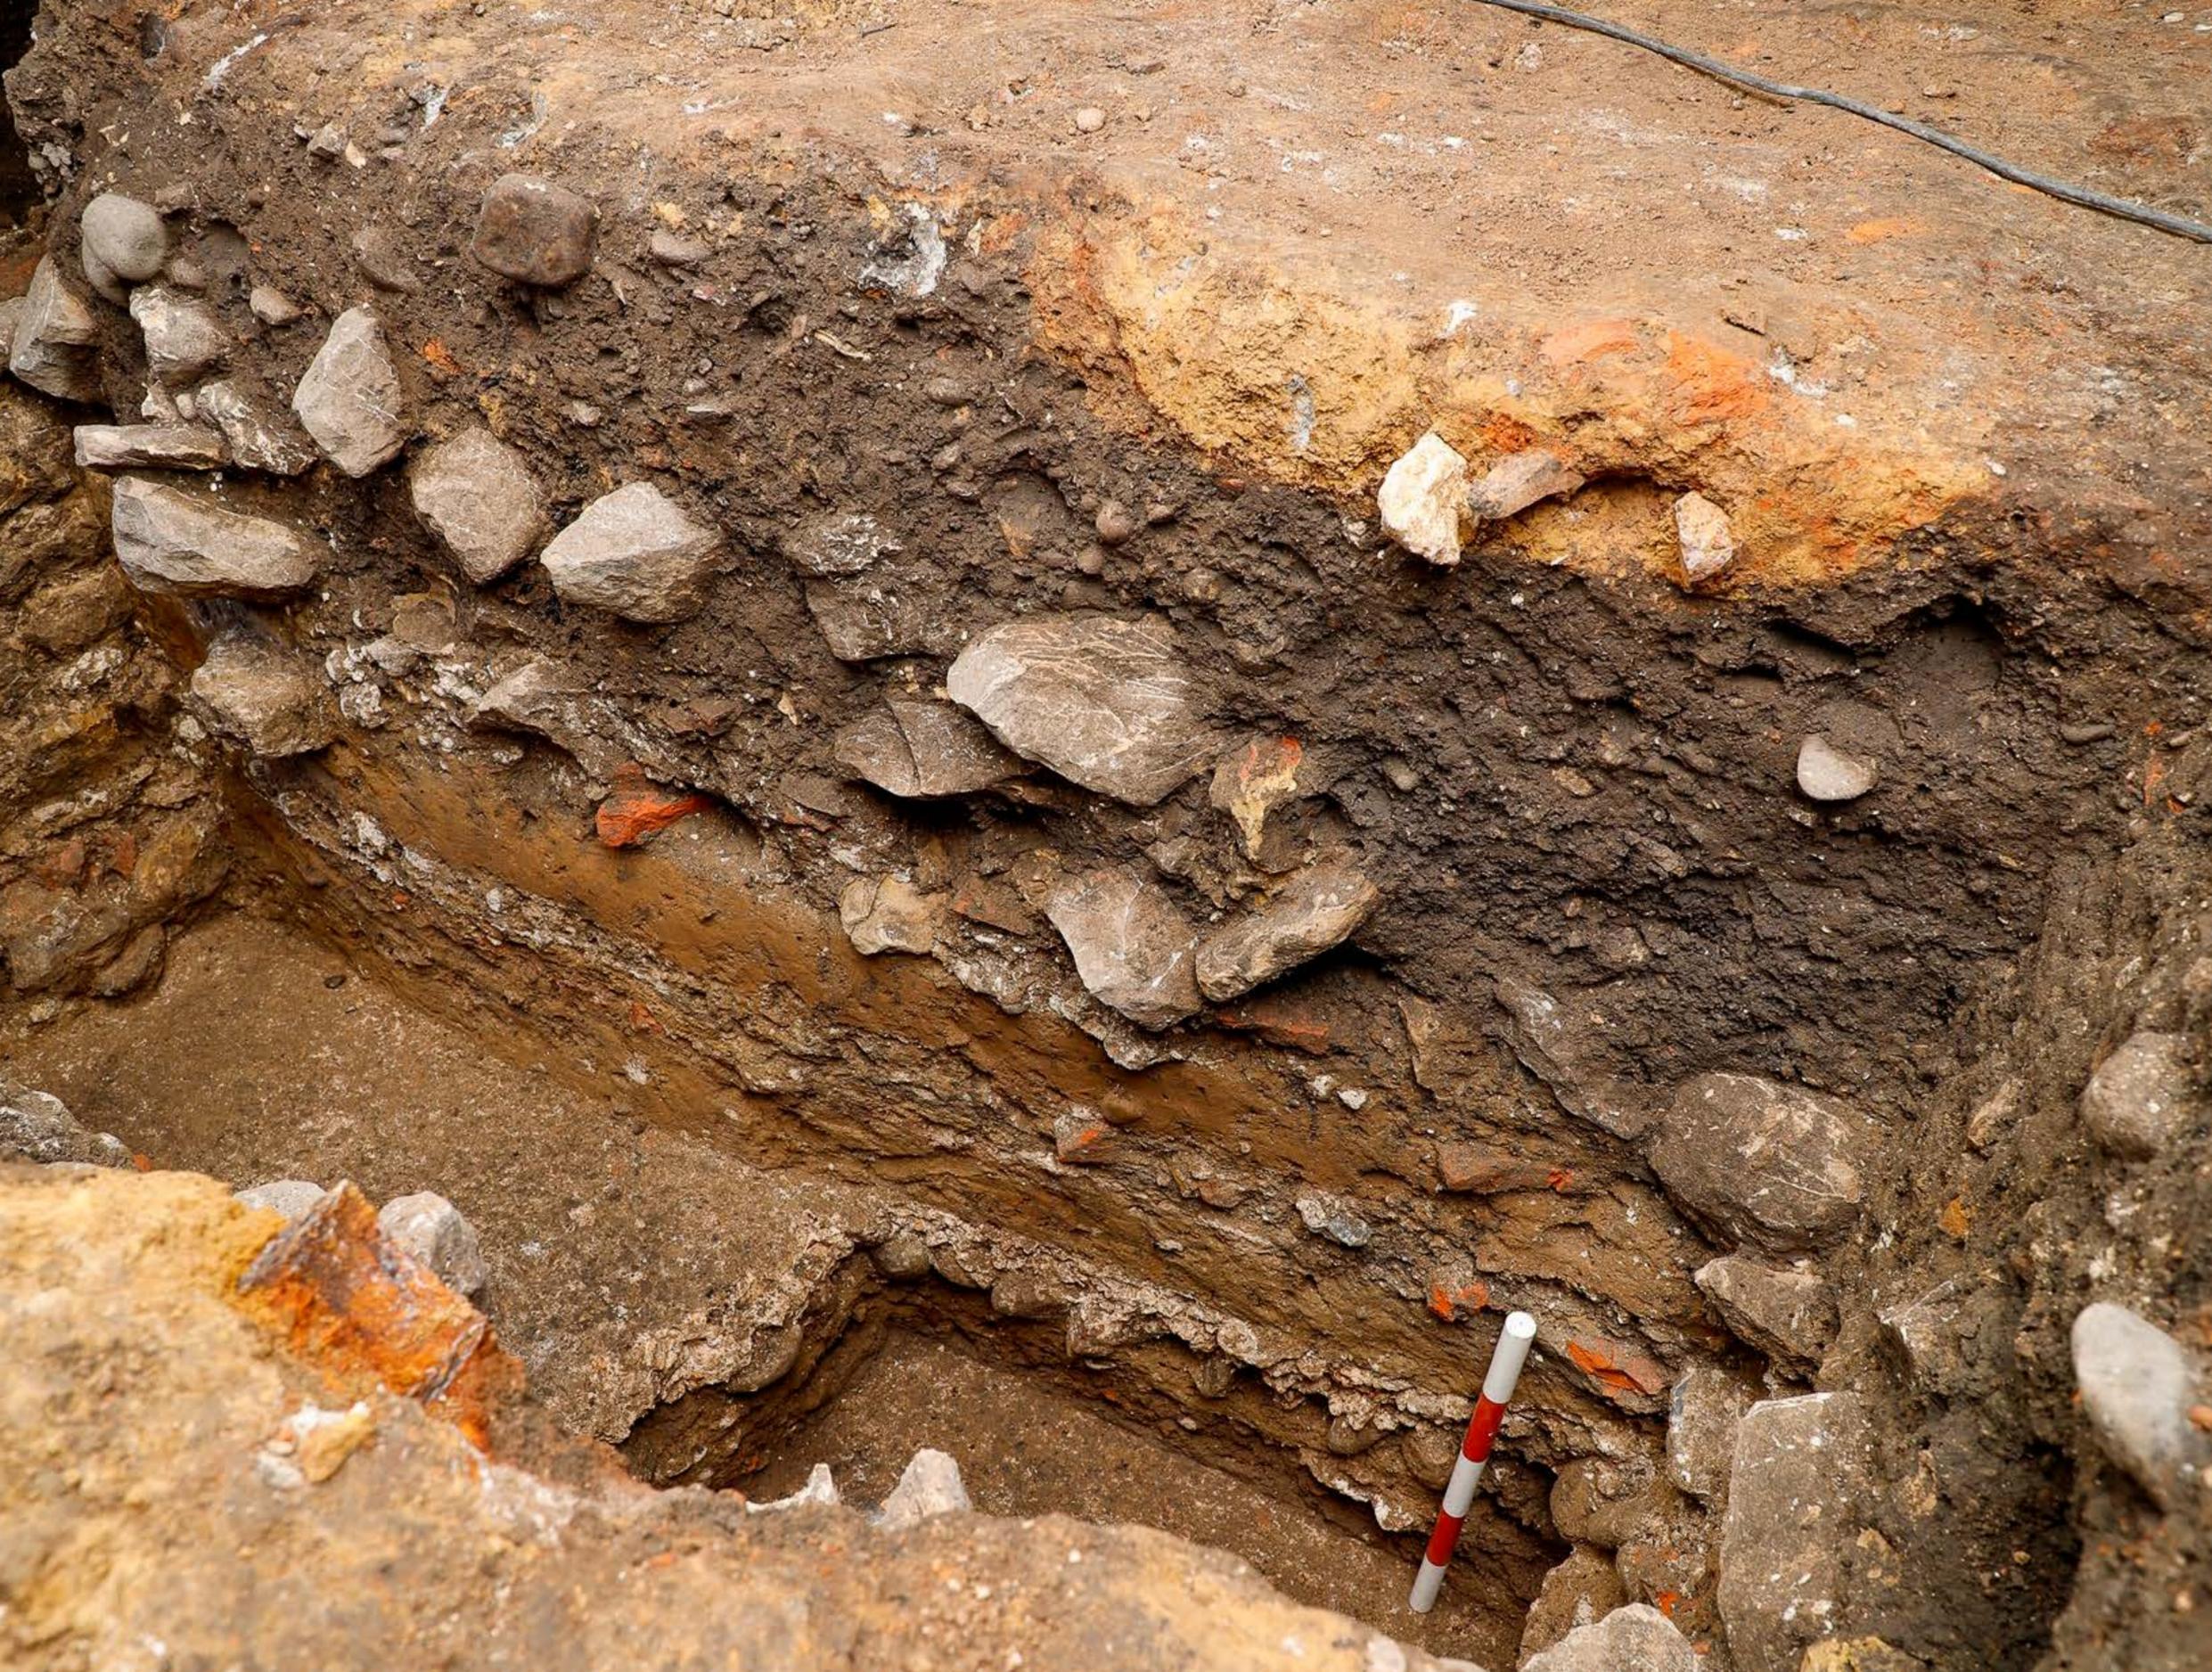
Profil mit Böden und
Schichten aus der Zeit der
römischen Kleinstadt,
dem sogenannten Vicus
(1.-3. Jh. n. Chr.).

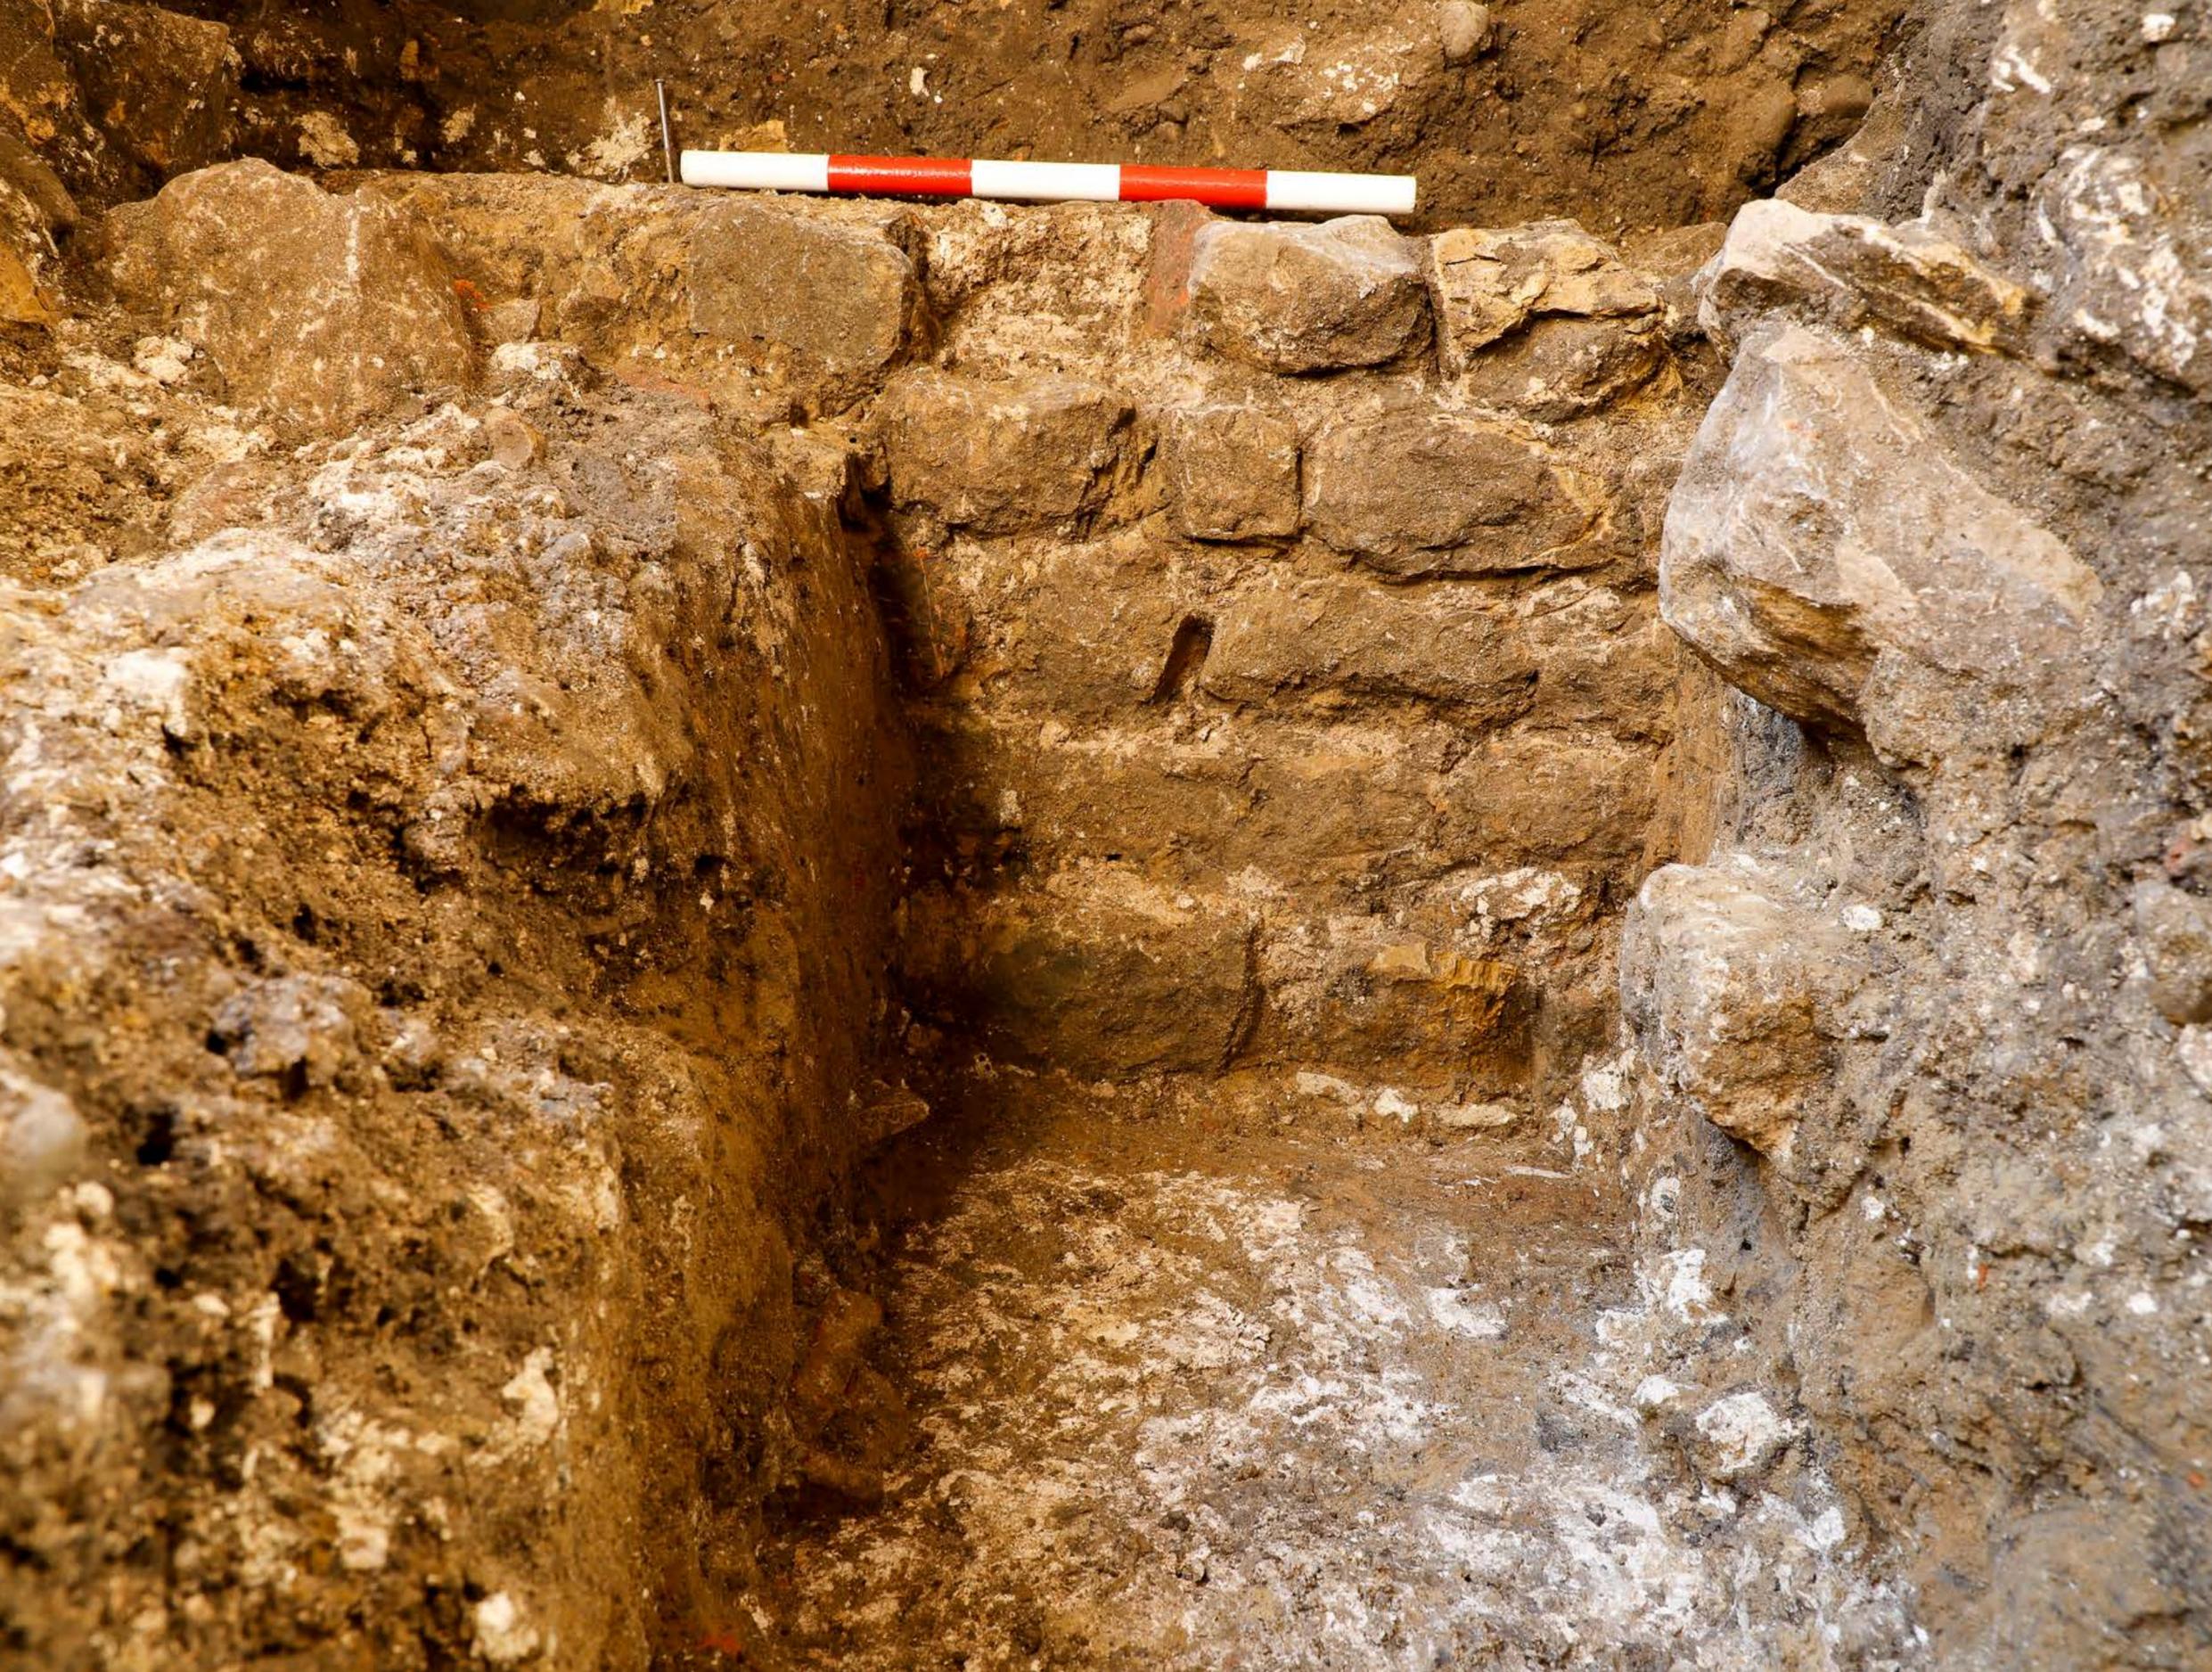
Sockelmauer eines
Gebäudes aus der Zeit
des römischen Vicus.

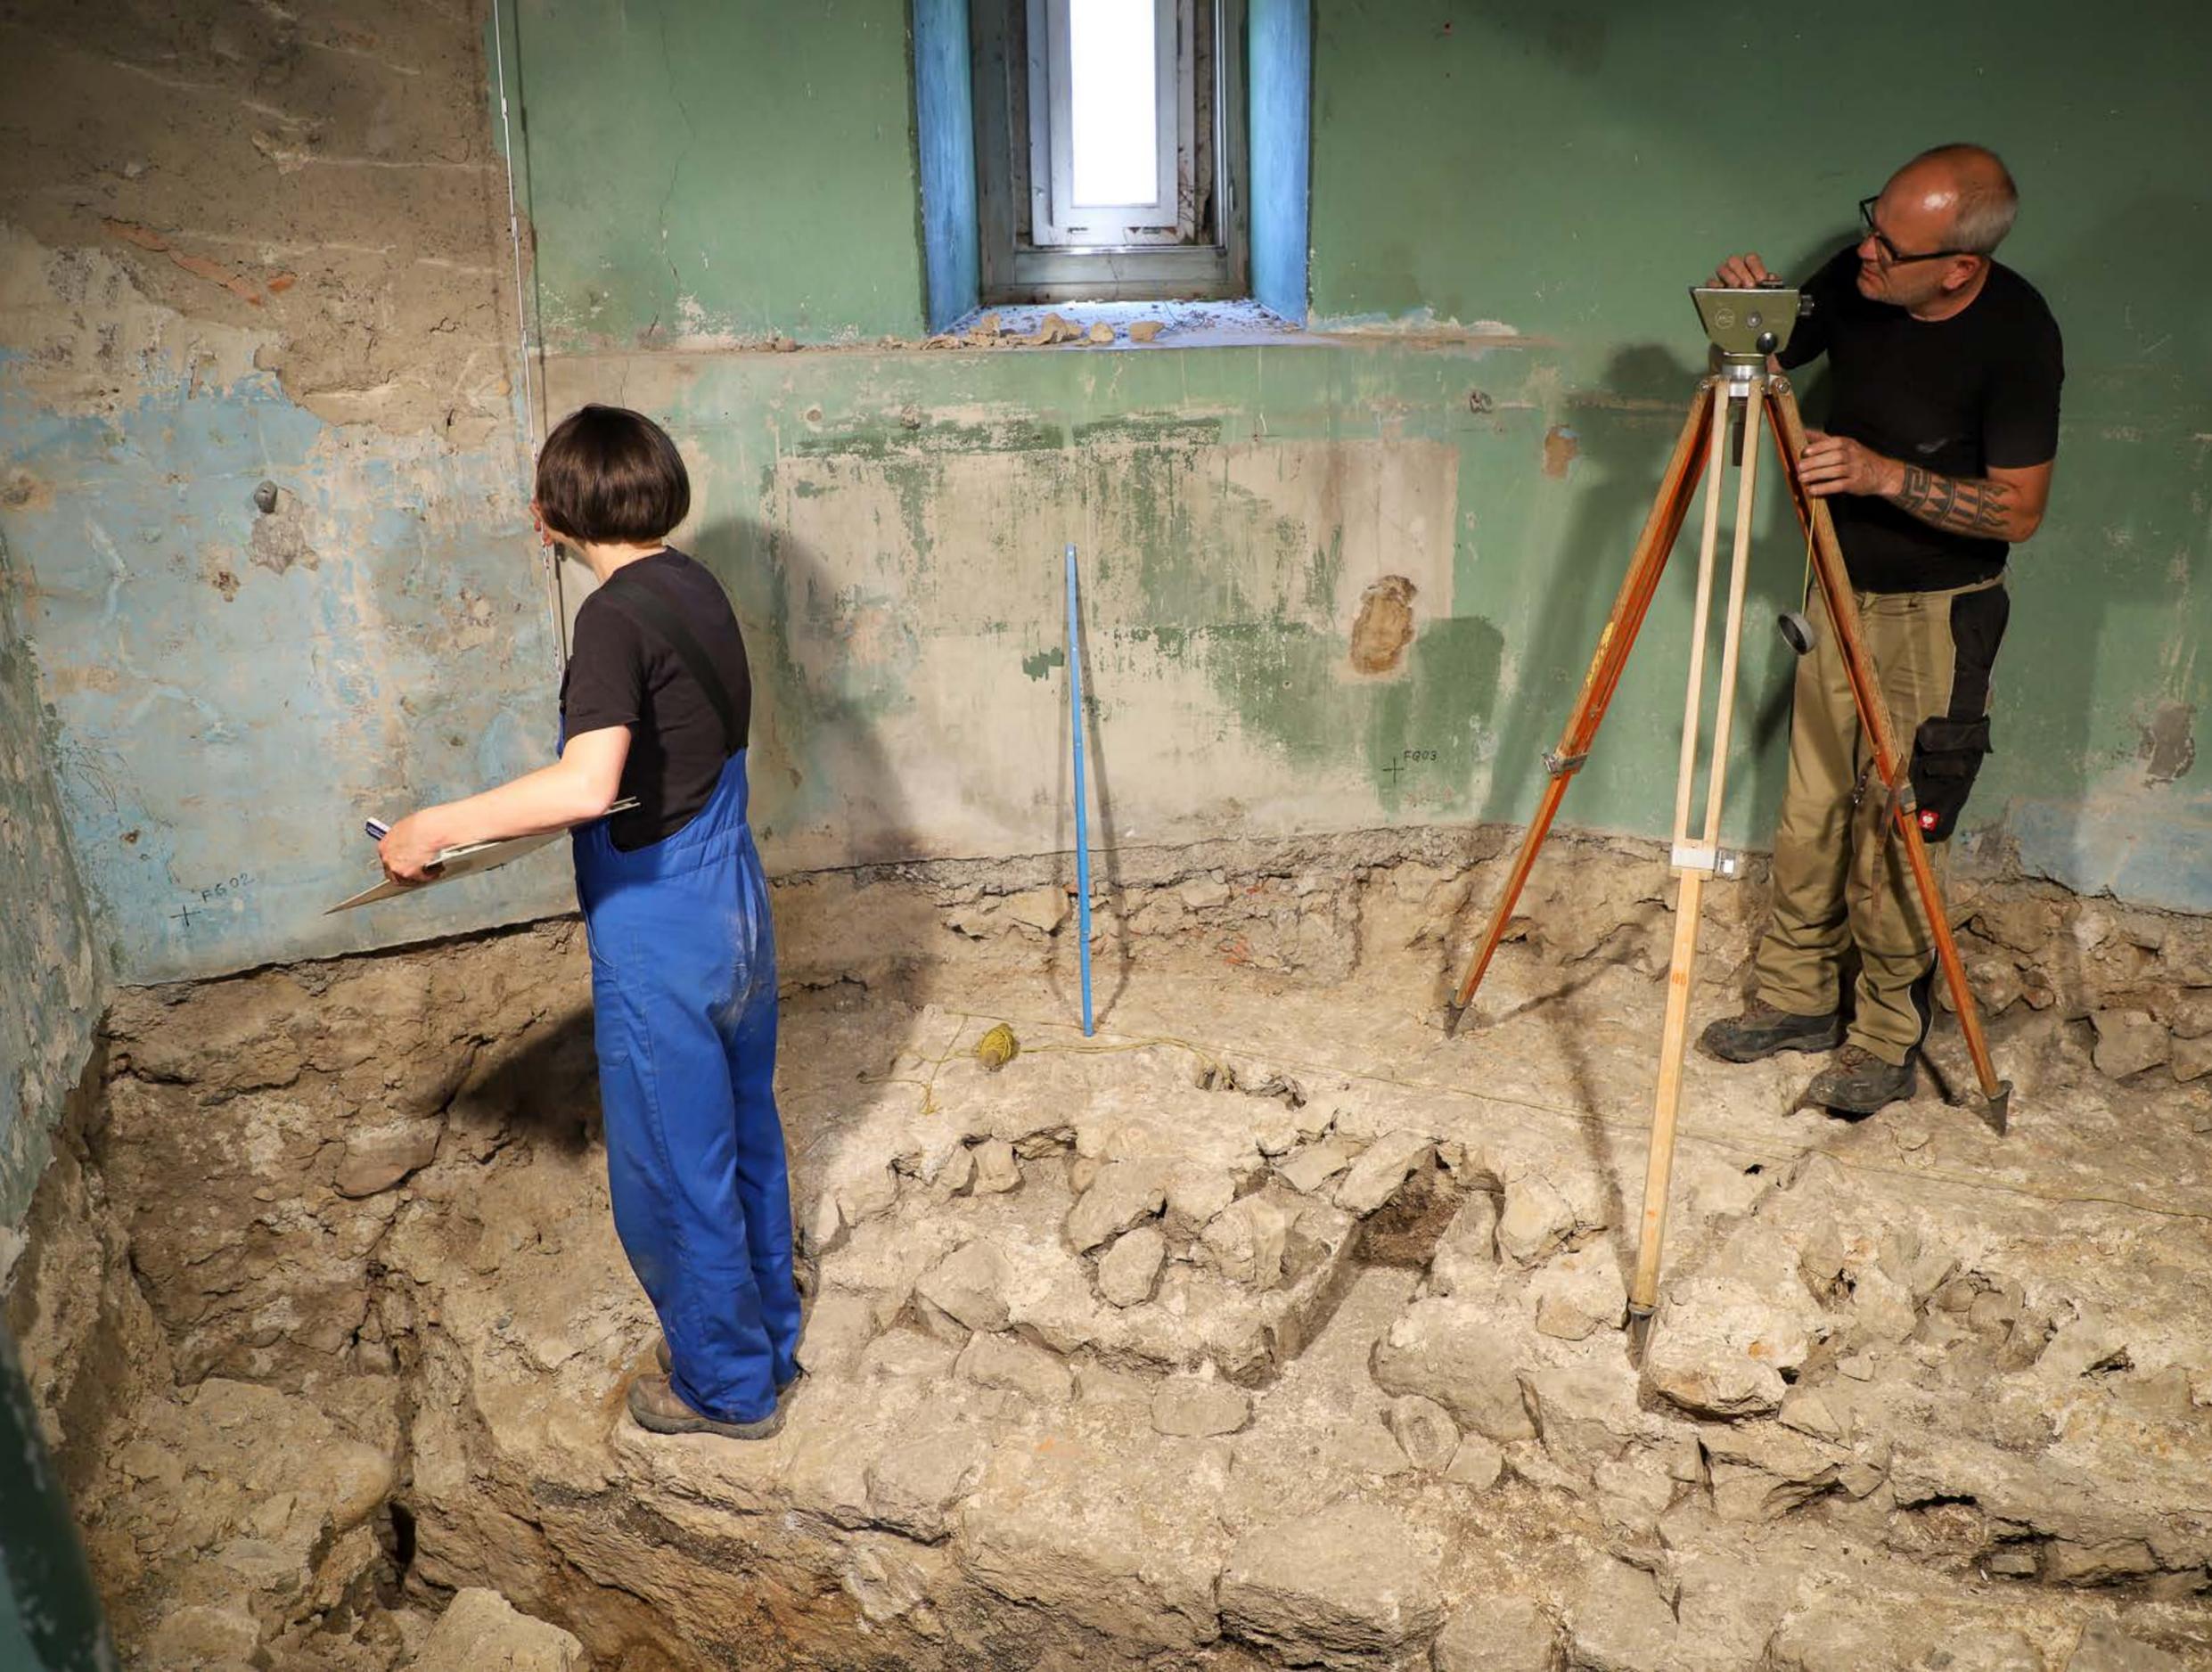
Im Innern des «Hexen-
turms» kommt ein Stück
der spätrömischen Wehr-
mauer zum Vorschein.
