Oensingen / Gärtnerei Jurt
Ausgrabung 2016-2017

Neuere
Grabungen
und
Untersuchungen

Büsserach / Mittelstrasse Ausgrabung 2019

Olten / Marktgasse 27
Baubegleitung 2020

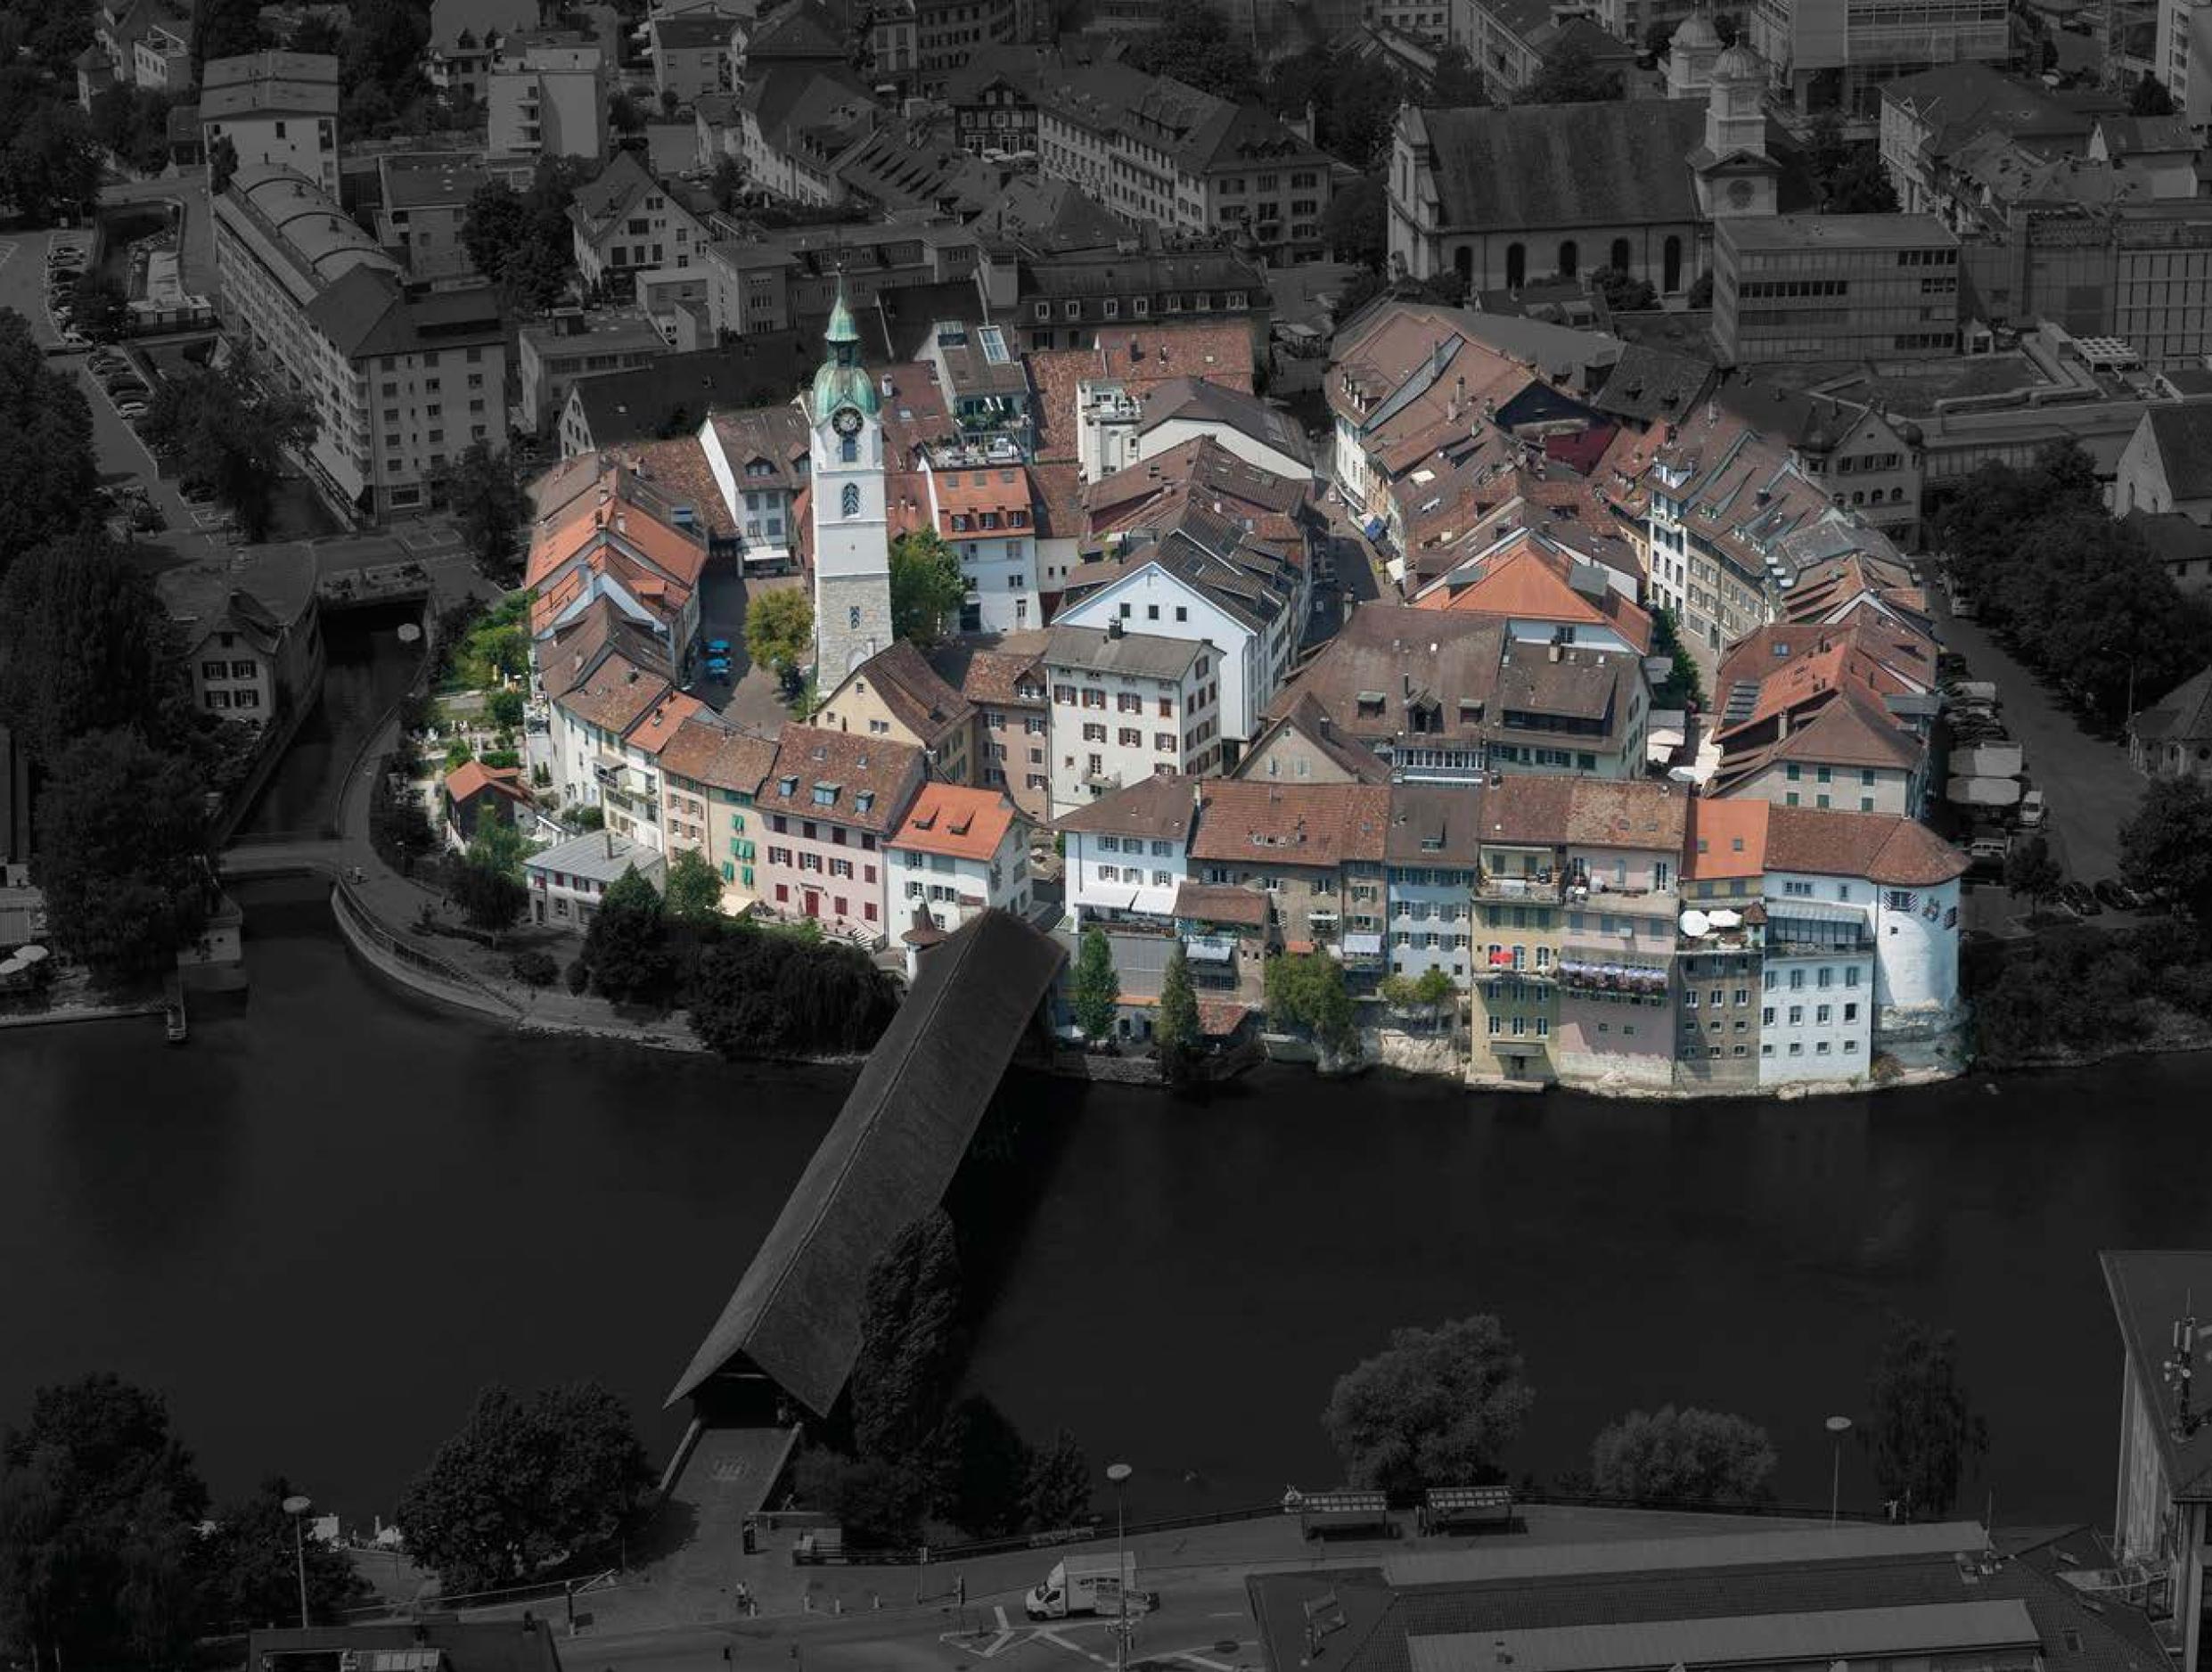
Im 4. Jahrhundert war der Ort verkleinert und mit einem Mauerring befestigt worden. Dieses sogenannte Castrum liegt im Bereich der Altstadt von Olten.

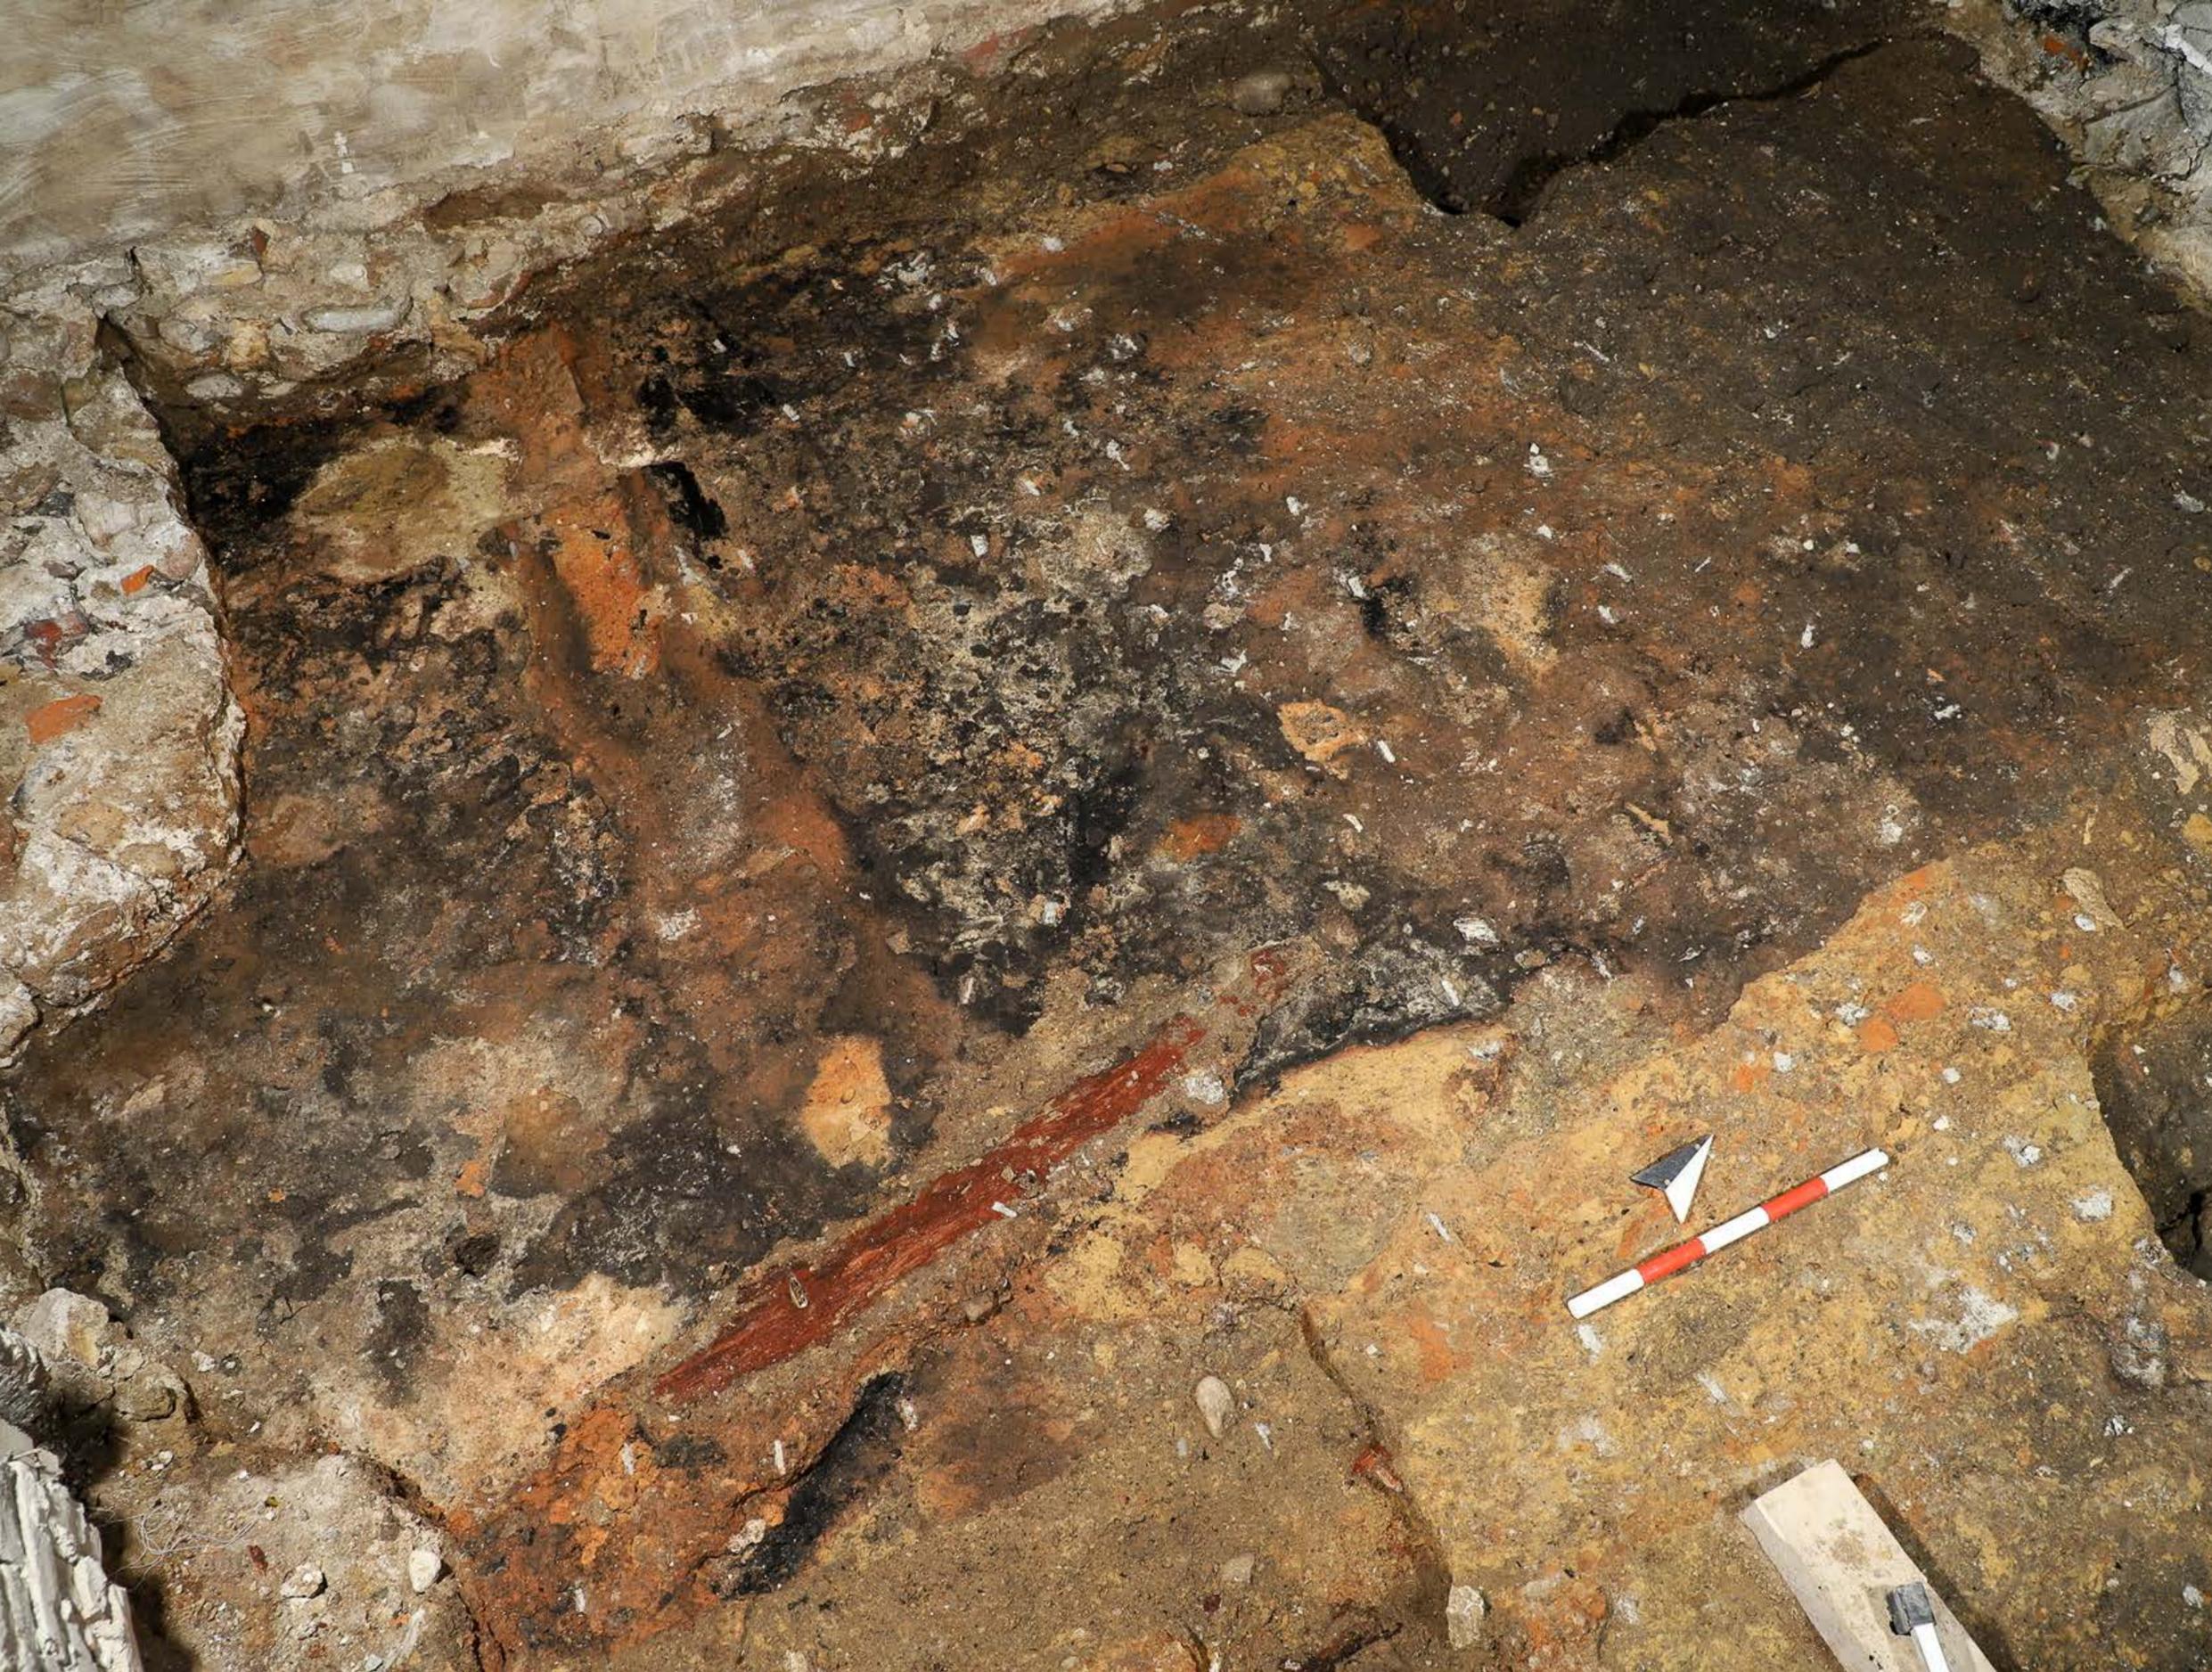
Die Lehm Böden des
spätmittelalterlichen
Gebäudes, einem
Vorläufer des heutigen
Hauses.

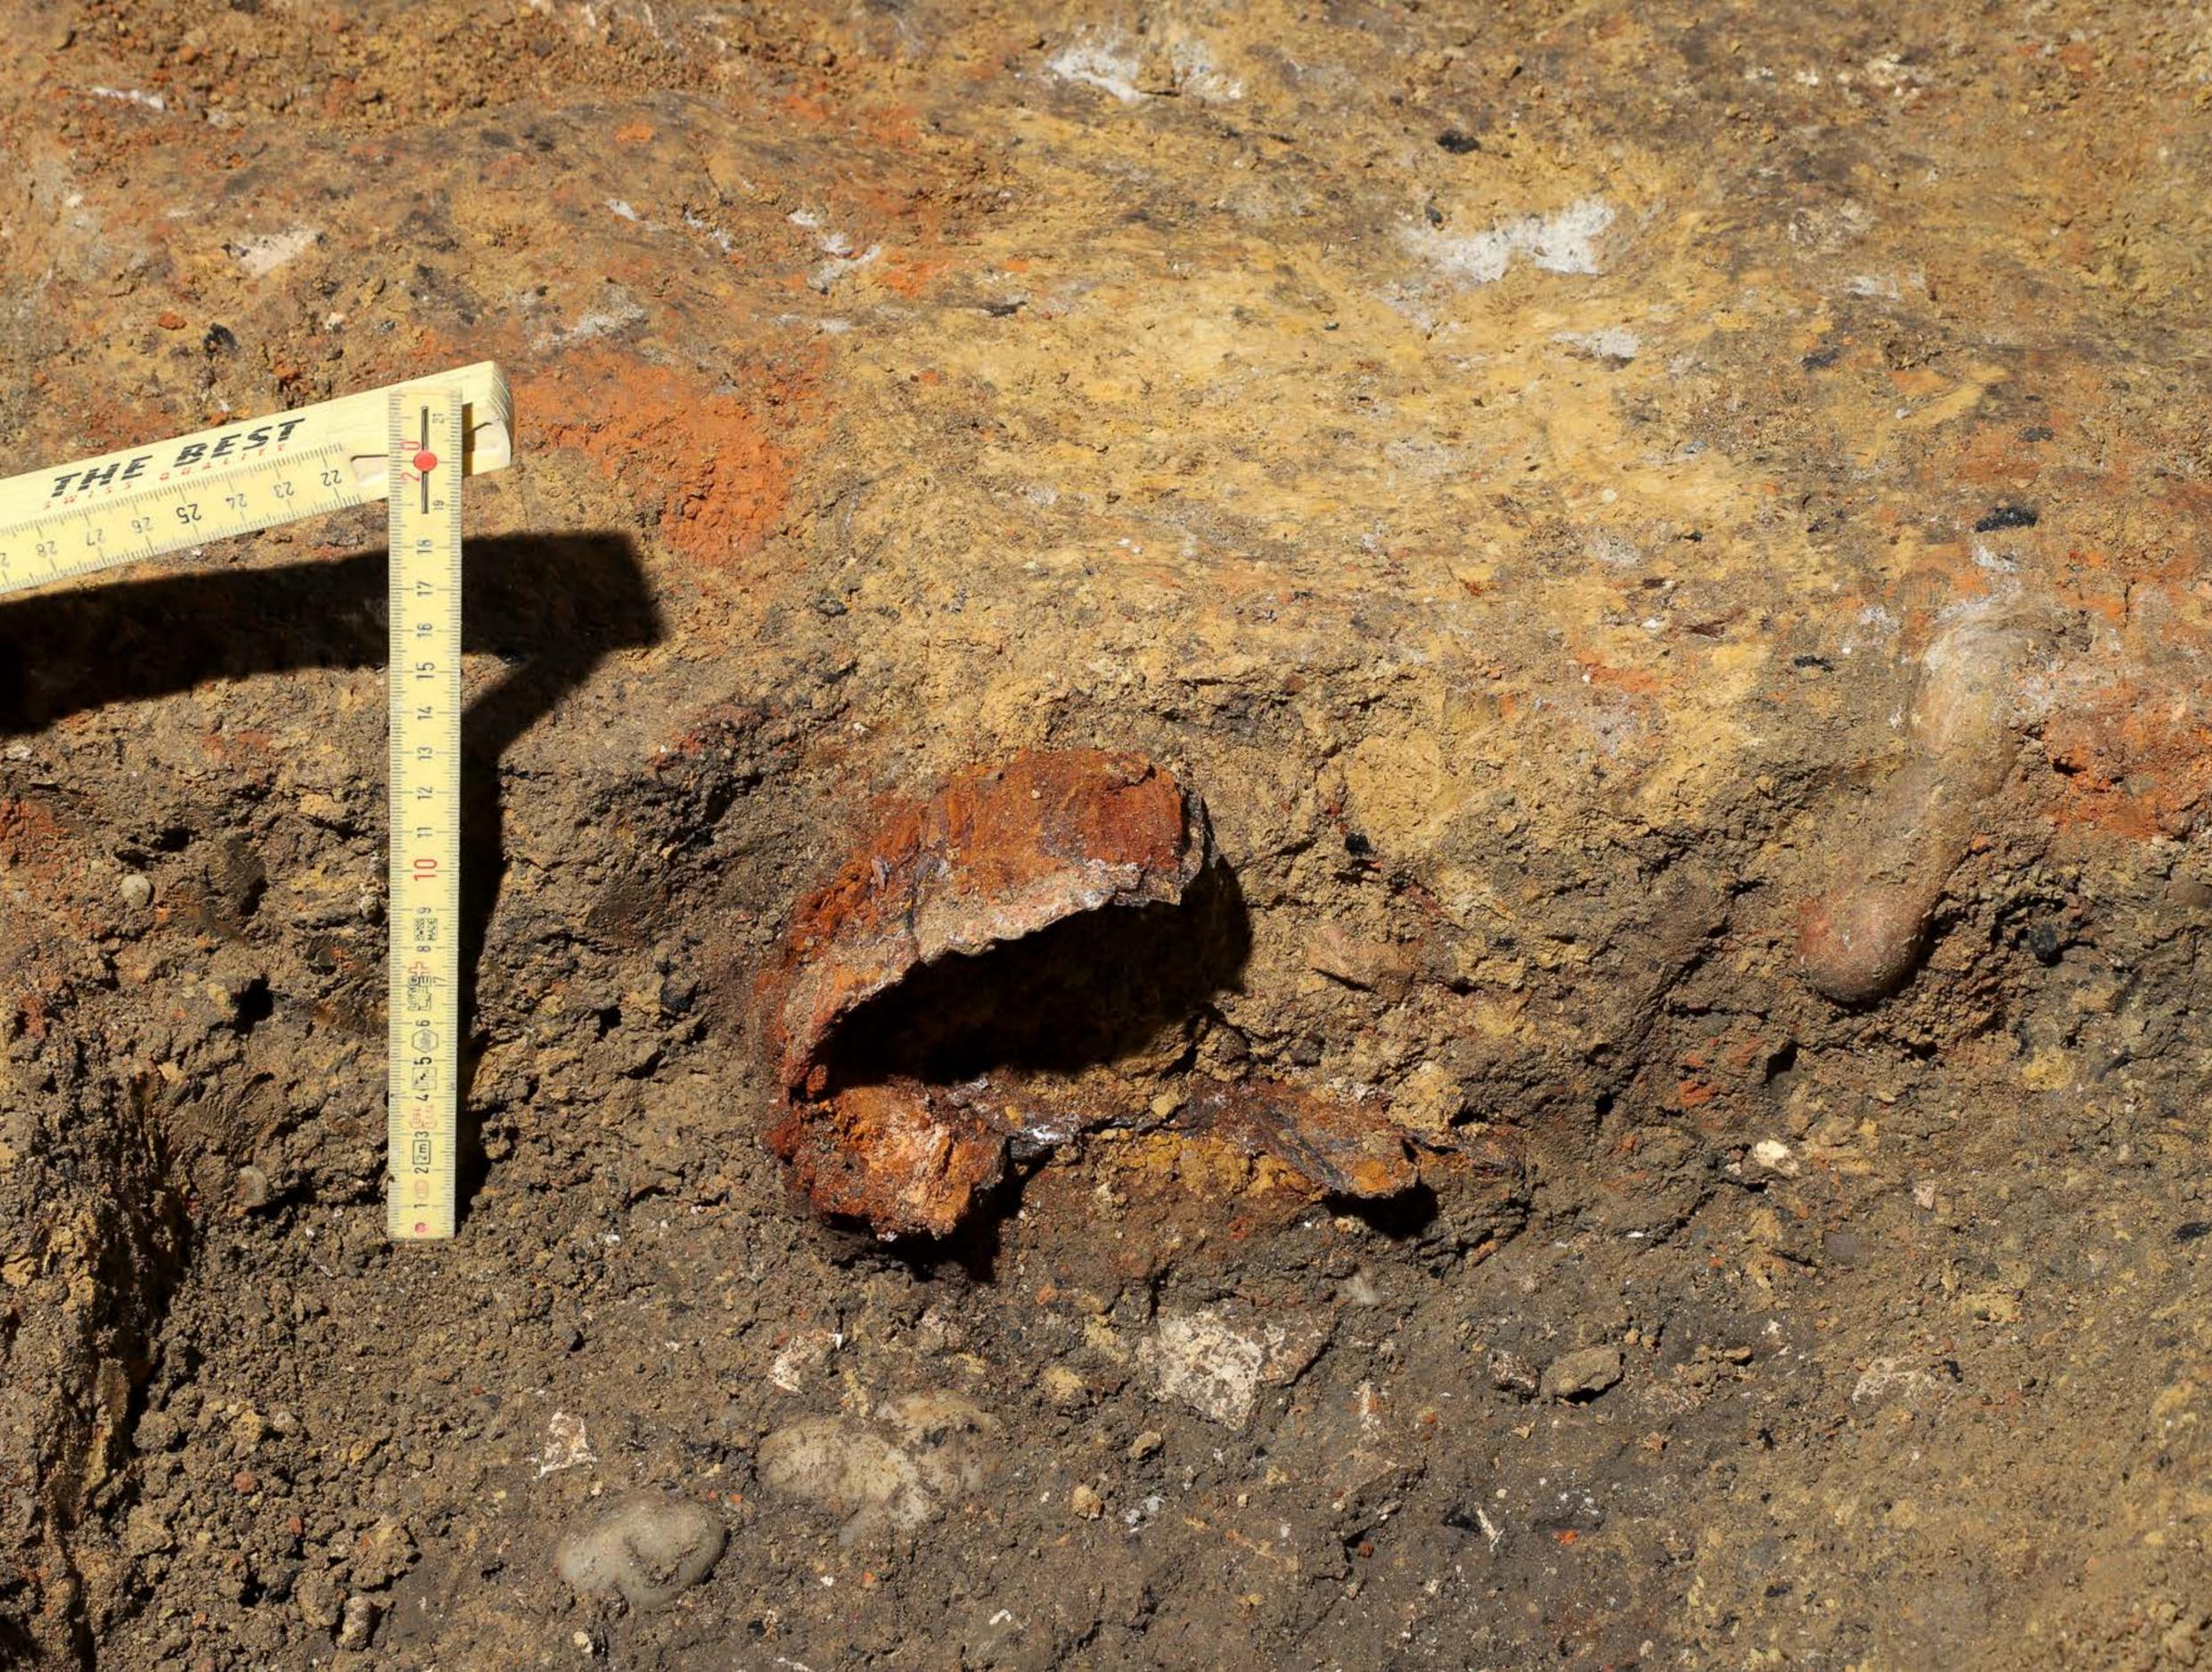
Ein eiserner Ring von einer
Wasserleitung aus Holz
(Deuchelleitung).
Er steckte in der Stirnseite
von zwei aneinander-
stossenden Röhren und
verband so die beiden
Deuchel.
